# 論文 各種曝露環境下におけるけい酸塩系表面含浸材の微細ひび割れへの 長期的補修性能に関する研究

要旨: 0.2mm 以下のひび割れを対象に,反応型けい酸塩系表面含浸材を塗布あるいは注入を行った供試体を 酸性雨環境および海洋環境下に最大で10年間の曝露を行った。その結果,いずれの環境においてもひび割れ からの劣化因子の浸入を抑制できることを確認できた。酸性雨環境においては,表面含浸材を注入すること で,ひび割れ面の中性化深さは,曝露1年から6年にかけての進行は認められなかった。一方の,海洋大気 中においては,曝露10年目において塩化物イオンの浸入を無塗布の30~60%に抑制できていた。また,曝露 3年目で再塗布を施したものは,更なる劣化因子の抑制を示し,ひび割れ部のかぶり3cm位置における塩化 物イオン量は,1.0kg/m<sup>3</sup>以下であり腐食も認められなかった。

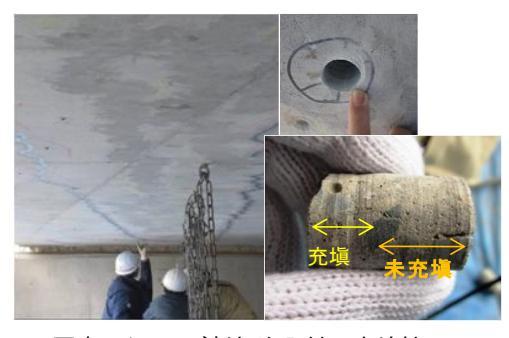
写真-1 ひび割れ注入材の充填性

コンクリート構造物は,経年劣化や初期欠陥等によっ て,ひび割れの発生が散見される。発生したひび割れを 介して,酸素や塩化物イオン,水などの浸入が容易にな るため,早期の鉄筋腐食が懸念されている。そのため, 0.2mm以上のひび割れに対しては,ひび割れ補修を行う など対策が講じられているが,必ずしも注入材がひび割 れ深部にまで行き届いているとは言えず,写真-1に示 すように下面側から注入した場合には,補修材料の注入 深さが 1,2cm程度である場合が散見されてきている。 また,例え 0.2mm以下のひび割れであっても場合によっ ては,表面張力が大きく働くため,むしろ内部に水分や 塩化物イオンが浸透しやすくなる場合がある。そのため, 将来的に耐久性の低下を招く恐れがある微細ひび割れに 対しても何らかの対策を講ずる必要があると思われる。

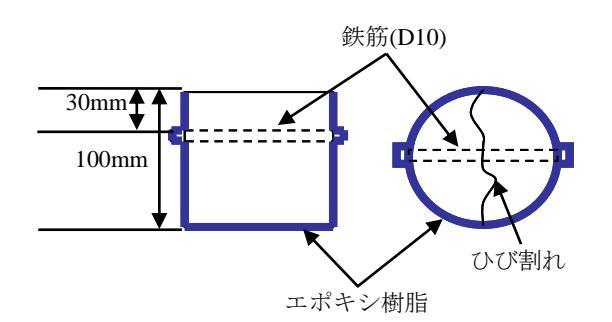
図-1 に供試体概要を示す。作製にあたっては、 φ 100×200mmの型枠に型枠底面から 70mm, 130mmの位置 に異形鉄筋を埋設してコンクリートを打設し, 28 日間の 水中養生を行った後に、高さ 100mm 位置でコンクリー トカッターを用いて切断した。互いのかぶり 30mmの面 を試験面とした。ひび割れは、万能試験機とデータロガ を用いてひび割れ幅 0.1~0.2mm を導入した。いずれの 供試体も試験面を除く側面および底面をエポキシ樹脂に よって被覆している。曝露は、ひび割れ無しおよびひび 割れ有の供試体を写真-2 に示す桜島の昭和火口付近に 設置した。曝露期間は、塗布および注入供試体は、1, 6, 10 年とし、無処理のものは、1, 6 年とした。

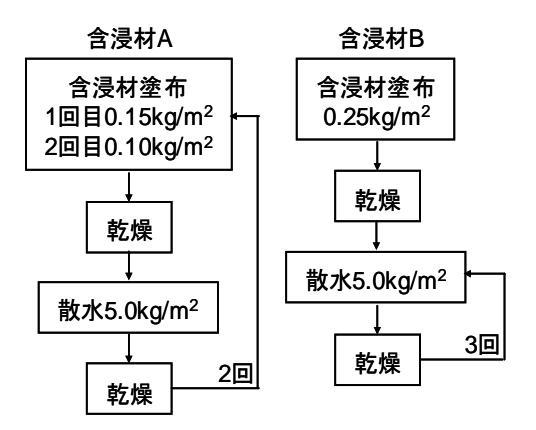
図-2 表面含浸材の塗布工程

ひび割れ無し供試体へ塗布方法は,製品規定に従って 図-2 に示す手順で試験面に塗布している。一方の,ひ び割れ有り供試体は,図-3 に示す方法でひび割れ中央 部に注入器をシリコーン樹脂で固定した後に,水鉄砲の 原理を用いた空気圧によって,含浸材をひび割れ内部に 供給した。なお,注入器設置の際にひび割れ内部へシリ コーン樹脂が浸入しないように,ひび割れ注入箇所以外 は全てガムテープでひび割れを覆っており,含浸材の注 入量は,ひび割れ幅に関係なく一律 2.3cm<sup>3</sup>とした。いず れの供試体も,注入面と対面のエポキシ樹脂を一部はが して,含浸材のひび割れ深部への供給を確認している。 注入終了後は,シリコーンおよび注入器,ガムテープを 外して,ひび割れ面以外も図-2 に示した手順で塗布を 行った。

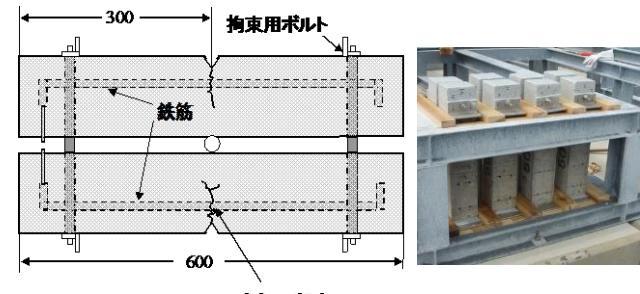
図-4 供試体の概要および曝露状況

図-4には、供試体概要を示す。供試体は 10×10×60cm の角柱コンクリートであり、かぶり 3cm 位置に φ 10mm の異形鉄筋を埋設した。水中養生 28 日後に、供試体を曲 げにより中央部にひび割れを導入後、互いの供試体を抱 合せて、拘束用ボルトを調節することで目標ひび割れ幅

0.2mm を導入した。また, 妻面からの塩化物イオンの浸入を防ぐ目的から拘束ボルトより外側の端部 100mm は, エポキシ樹脂により被覆した。試験に用いた含浸材は, いずれも粘性が低く,供試体を拘束することでひび割れ 面が開いていたことから,塗布のみでも十分にひび割れ 内部へ供給が可能であった。そのため, 表-3 に示した 含浸材 A, Bを製品規定に従ってひび割れ箇所およびそ の他全面に塗布を行った。曝露期間は 10 年とし,一部の 供試体には,曝露 3 年目にひび割れおよびその他の供試 体全面に同様の方法で再塗布を行った。

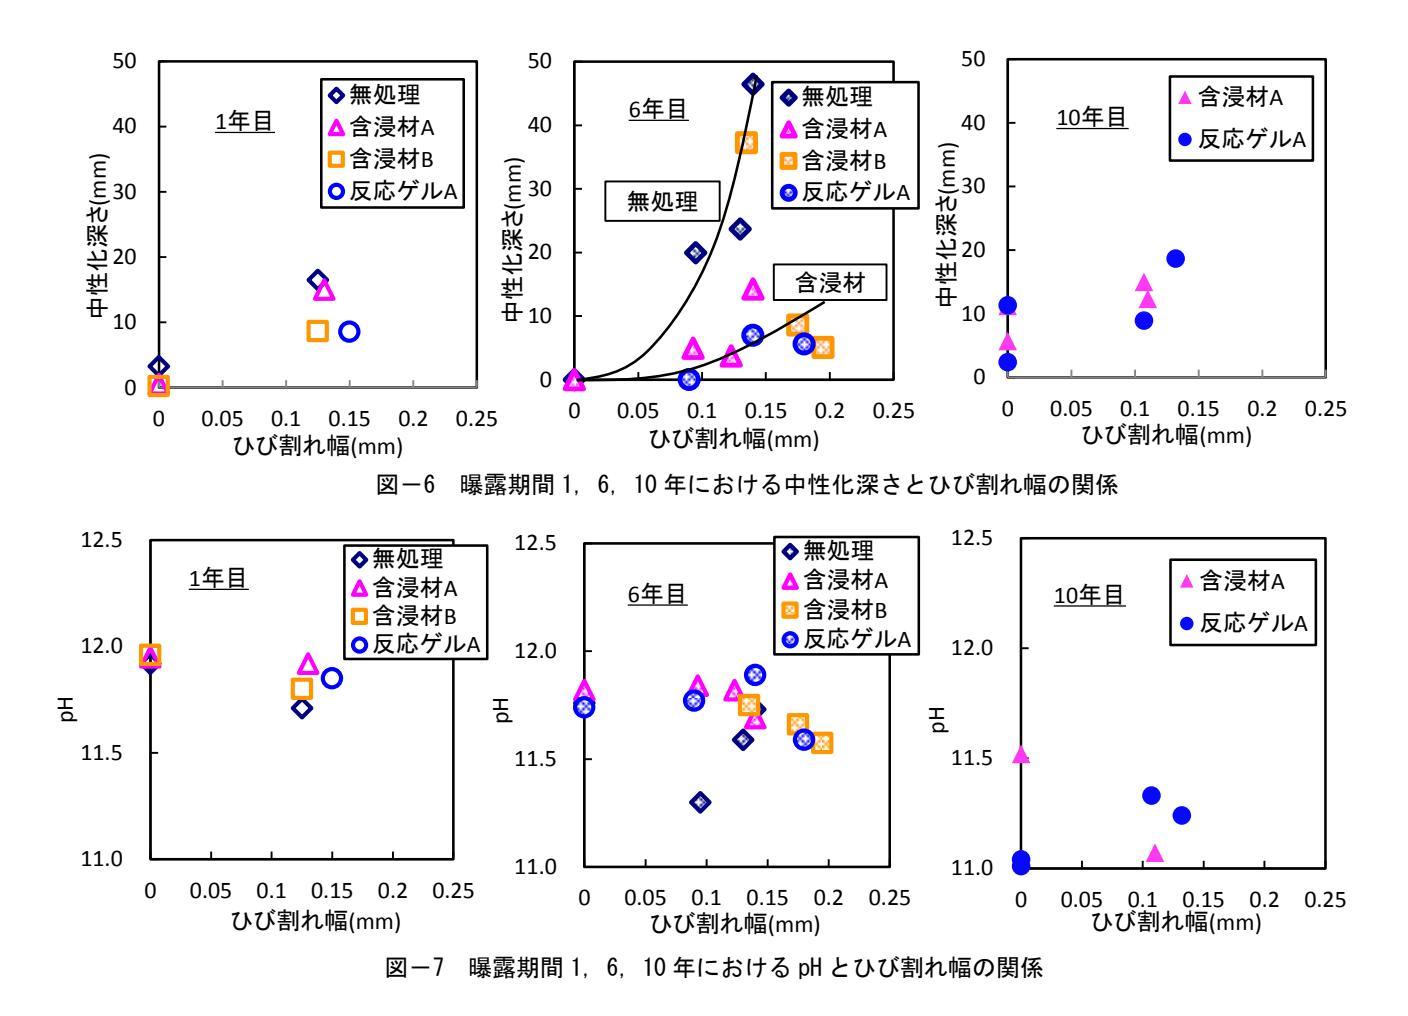
図-6に、火山性酸性雨環境下に1,6,10年間曝露した供試体の中性化深さとひび割れ幅の関係を示す。まず、

曝露期間1年では、ひび割れ無し供試体における無処理 のものは、中性化深さ4mm 程度であったのに対し、含 浸材を塗布した供試体は、いずれの種類においても中性 化は確認されなかった。一方の、ひび割れ有り供試体で は、いずれの供試体も中性化の進行が確認されたが、含 浸材を注入したものは、無注入よりも小さくなる結果を 示した。また、中性化深さは、反応ゲルAのものが最も 抑制されていた。これは、注入直後からひび割れをゲル で充填できたことによると思われる。ただし、少なから ず中性化の進行は認められることから、乾燥によってゲ ルが次第に収縮した可能性が考えられる。

曝露期間6年目になると、いずれの供試体もひび割れ 幅が大きくなるに従って、中性化深さも大きくなる傾向 を示した。ただし、含浸材を注入した供試体は、いずれ のひび割れ幅においても明確に無処理よりも中性化深さ が小さくなっていた。また、無処理の中性化深さは、曝 露期間1年から6年の間に大きく進展していたのに対し、 含浸材を注入した供試体においては、曝露期間による中 性化深さに差がなく、いずれの含浸材種類においても中 性化の進行速度が低下しているのが分かる。これは、含 浸材がひび割れ内部に供給された後に、雨水等があたる ことで水分が供給され、長期的にコンクリート中のCa<sup>2+</sup> との反応が進んだことで、ひび割れを徐々に閉塞したと 考えられる。水分供給後のひび割れ閉塞性については既 往の研究<sup>2)</sup>においても確認されている。また,反応ゲル Aにおいても,曝露1年目から6年目における中性化の 進行は確認されていない。これは,反応ゲルAを作製す る際に未反応であった含浸材の成分が,雨水の供給によ って反応が進んだものと考えられる。曝露6年目におけ るひび割れ幅0.15mmでの中性化速度係数は,無処理で 19.2mm/√yearであるのに対し,含浸材では,概ね4.1mm/ √yearであった。含浸材を注入することで中性化の進行 速度を1/4程度に抑制できることが分かった。

さらに、曝露期間10年になると、一部の供試体は火 山の噴火等によって損失したものの、回収できた範囲で は、含浸材を塗布したひび割れ無し供試体においても中 性化が確認された。また、ひび割れ有りの場合でも、曝 露期間に伴って中性化が進行している状況が確認された。 ただし、曝露6年目における無処理供試体の中性化深さ よりも小さくなっている。

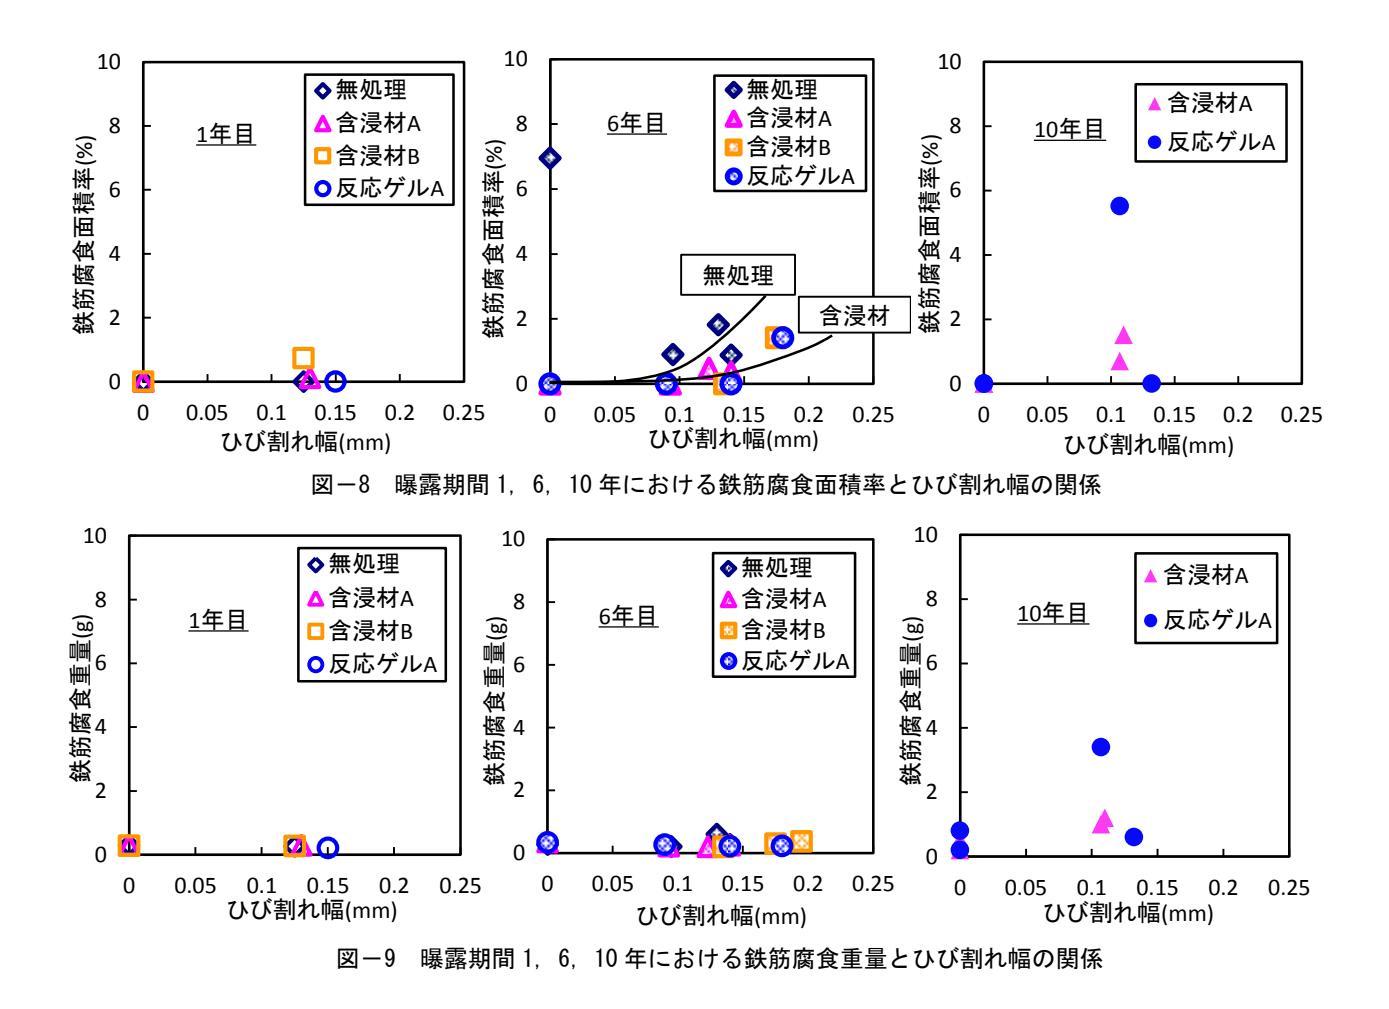
図-7に曝露期間1年,6年および10年でのpHとひ び割れ幅の関係を示す。曝露1年目から6年目を比較す ると、いずれの供試体も曝露1年目よりも全体的にpH は低下している傾向にあるものの、含浸材を注入した供 試体のpHは、無注入に比べて高く、ひび割れ幅0.15mm までの範囲においては、ひび割れ無しのpHと同程度の

値を示している。曝露10年目になると、pHは低下して いたものの、いずれもpH11~11.5の間で保持されていた。

図-8には、曝露期間1年、6年および10年でのひび 割れ幅と鉄筋腐食面積率の関係を示す。この結果、曝露 期間1年における鉄筋腐食面積率は、曝露期間が短いこ ともあり、いずれも明確な腐食の発生は確認されなかっ た。曝露期間6年になると、ひび割れ幅が大きくなるに 従って、いずれも鉄筋腐食面積率が大きくなる傾向を示 しているが、含浸材を注入したものは、ひび割れ幅 0.15mm 以下の範囲において、明確な腐食を確認するこ とはできなかった。ひび割れを閉塞したことで、中性化 の進行を抑制した結果、無処理に比べて腐食抑制がなさ れたと考えられる。さらに、曝露期間10年目になると、 いずれのひび割れ幅においても注入供試体に腐食が確認 されたが、腐食面積率は、曝露6年目の無処理と同程度 となっている。

図-9に曝露期間1年,6年および10年でのひび割れ 幅と鉄筋腐食重量の関係を示す。曝露期間6年目までは, いずれの供試体においても明確な腐食重量は確認されな かったが,曝露期間10年目になると,ひび割れ幅の増加 に従って腐食量も大きくなる傾向が見られた。

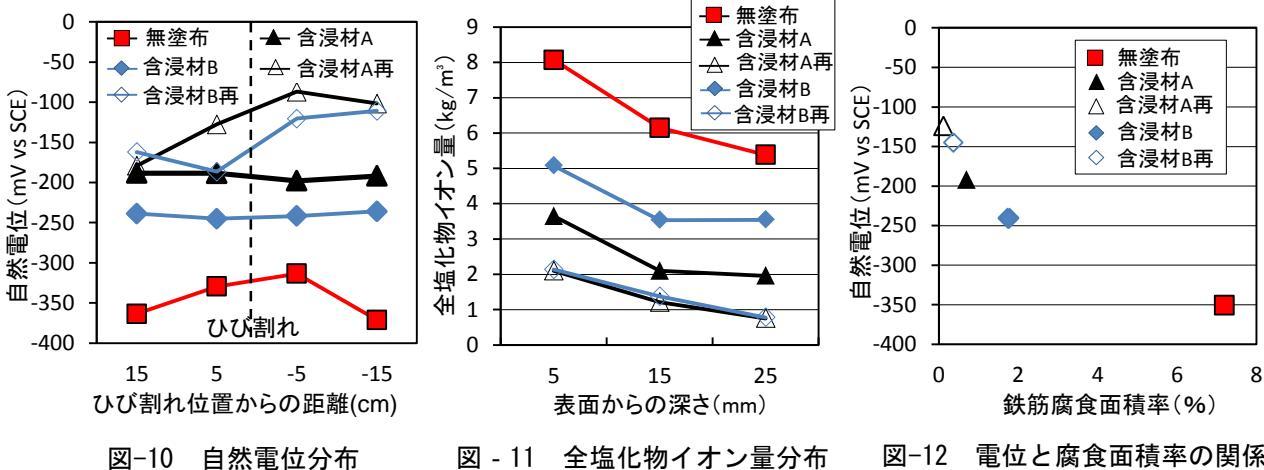
図 - 11 全塩化物イオン量分布

図-11 にひび割れ面から深部方向への全塩化物イオ ン量分布を示す。含浸材を塗布した供試体は、いずれの 測定箇所においても塩化物イオン量が無塗布に比べて少 なく、ひび割れを Ca<sup>2+</sup>および水との反応生成物あるいは、 ガラス固化体として閉塞したことで浸入を抑制できたも のと考えられる。また、かぶり 25mm 位置付近の全塩化 物イオン量は、無塗布で 5.4kg/m<sup>3</sup>であるのに対し、含浸 材 A で 2.0kg/m<sup>3</sup>、含浸材 B で 3.6kg/m<sup>3</sup>程度であった。曝 露 10 年目にて、かぶり 25mm 位置の全塩化物イオン量 を無塗布の 30%~60%程度に抑制する結果を示した。含 浸材種類の違いでは、含浸材 A の方が含浸材 B に比べて 塩化物イオン量が少ない結果を示している。これは含浸

材 A の方が含浸材 B に比べて粘性が低いため、ひび割れ 深部への浸透量に違いが現れたものと考えられる。

一方の、再塗布を施したものは、初期塗布のみよりも さらに塩化物イオン量が少なく、いずれの含浸材におい ても1.0kg/m<sup>3</sup>以下であった。これは、初期塗布では十分 に閉塞しきれなかったひび割れ内部を再塗布を行うこと で、さらに閉塞性が高まったものと考えられ、表面含浸 材の長期的なひび割れ補修効果と再塗布の有効性につい て確認することができた。

図-12には、自然電位と鉄筋腐食面積率の関係をそれ ぞれ示す。解体時の目視による腐食状況は、含浸材の有 無により明確な違いが確認されており、いずれの供試体 もひび割れに起因する腐食であった。特に、再塗布を施 した供試体は、明らかに他のものよりも腐食が少なく点 錆程度であった。実際の腐食面積率は、自然電位が卑に なるに従って大きくなる傾向を示した。無塗布の腐食面 積率は7.2%であったのに対し、初期塗布のみでは、それ ぞれ含浸材 A で 0.7%, 含浸材 B で 1.8%程度であった。 一方の、再塗布を施したものは、塩化物イオンの浸入を 抑制したことで、0.2%程度と顕著な腐食抑制を確認する ことができた。
