# 論文 X線CT法を用いたはつりによるコンクリートの損傷評価

要旨:本研究では、劣化したコンクリートを補修する際のブレーカによるはつり工法において、はつり後のコンクリートから採取したコアにX線CT法を適用してコア内部の損傷を評価した。具体的には、ブレーカによってはつりが行われた コンクリートブロックのはつり面にほぼ垂直にコアを採取し、それらにX線CT法を適用し、3次元構成したイメージに 対して画像解析を行い、コア内部の空隙やき裂の状態を定量的に評価した。その結果、空隙やき裂の状態の分布を把握す るとともに、本研究での実験では、ブレーカによるはつりが与える損傷深さは、はつり面から約4cm程度であることを明 らかにした。

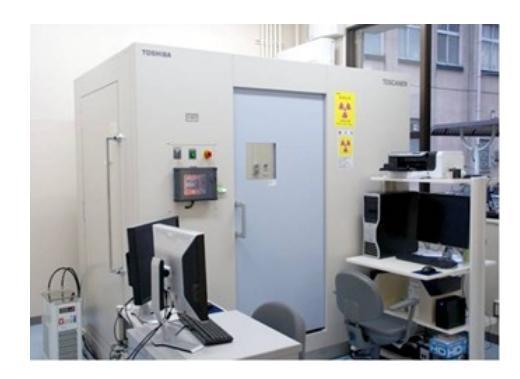
本研究で使用した装置はマイクロフォーカス X 線 CT スキャナである。装置の外観を図-1に,内部の様子 を模式的に図-2に示す<sup>6,7)</sup>。なお,詳細は参考文献を参 照されたい。

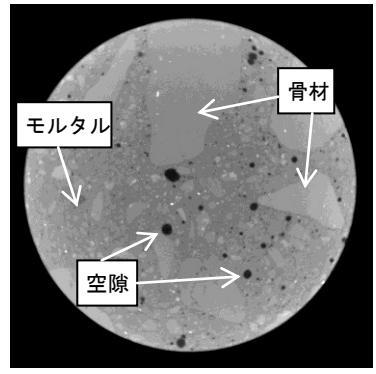
図-3 コンクリートのX線CT画像

図-3 にはコンクリートの断面画像を例示する。X 線 CT 法における断面画像はボクセル(voxel)で構成され, 各 ボクセルには CT 値が与えられている。この値の定義は 参考文献<sup>7)</sup>を参照されたい。X 線吸収係数は物体の密度 にほぼ比例するため, CT 値もほぼ密度に比例した値とな る。画像では, CT 値が高い(密度が大きい)場合に白色 に,反対に CT 値が低い(密度が小さい)場合黒色に表 示される。これにより,図-3 のように,視覚的には骨 材,モルタル,空隙が判別できる。

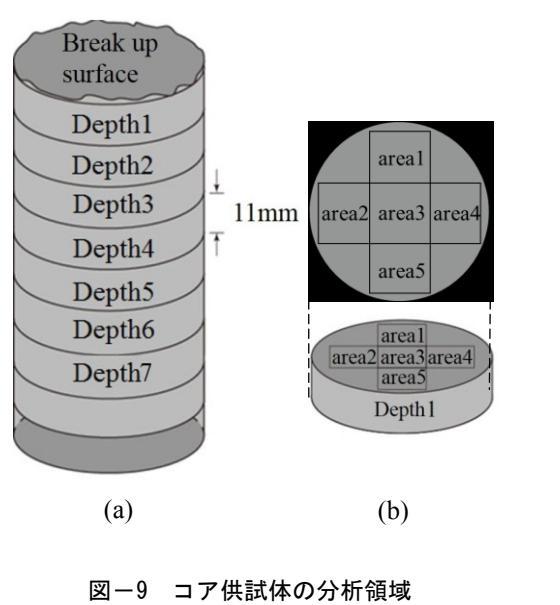
本研究では、はつり手法としてブレーカを使用してコ ンクリートブロックを作成し、はつり後のブロックから コア供試体を採取し分析を行った。はつり用コンクリー トブロックの配合を表-1 に示す。寸法は 40cm×40cm×11cmとした。5日間湿潤養生した後に気中 養生を行い,打設後28日で図-7に示すように,ブレー カ(ここでは、ピックハンマーの7.3kgを使用)を用い て、30cm×30cm(ブロックの色が塗られた部分)を深さ 約2cmではつり処理を施した。ブロックは24体作成し たが、図-8(a)に示すように、そのうちの1体のブロッ クのはつり面からボーリングによって直径50mmのコア 供試体を計6本作成し、それぞれ供試体BR1~BR6とし た。コア供試体の1例を図-8(b)に示す。

コンクリートの内部構造を分析するために,採取した 供試体をスライス厚さ 50µm, はつり面(CB0 について は打設上面)から 1800 断面(約 90mm)のX線CT撮影 を行った。分析は 図-9(a)のように,はつり面(BR0 に ついては打設上面)から供試体の底面に向かって7つの 深さ Depth1 ~ Depth7(CB0 については Depth9 まで)に 分けて行う。また、図-9(b)に示すように、各深さにお いて 5 つの area に分割して分析し、得られた Porosity index は 5 つの領域の平均値として示す。各 area は 1 辺 の長さが 11mm の立方体であり、220 枚の断面画像で構 成されている。この時、立方体は一辺 50µm のボクセル 約 1065 万個で構成されている。

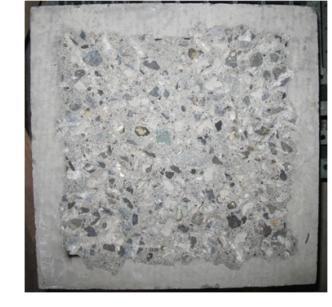
図-10 はつり面の様子

はつり面の様子を図—10に示す。表面には露出した粗 骨材が多くみられ,骨材自体の破損はほとんど見られな い。一方,骨材とモルタルの境界部にき裂が見られるが, はつり表面に現れる全ての骨材周辺に観測されているわ けではない。このように,はつり表面の観測だけではは つりがコンクリートの深部に及ぼす影響を調査・分析す ることは困難である。

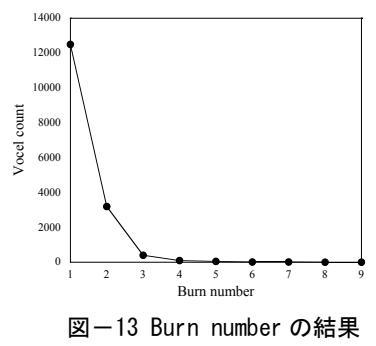
つぎに、本分析領域の Burn number の分布を示すと図 -13 のようである。Burn number が1 のき裂が最も多く、 その値、すなわち幅が大きくなると減少している。Burn number が1 とは分析可能な最も小さな空隙あるいはき 裂であり、その大きさ(幅)はボクセル寸法である 50µm 程度である。したがって、本方法を用いると小さな幅を 持つき裂を3 次元的に可視化するとともに、定量的にも 評価することが可能であることがわかる。

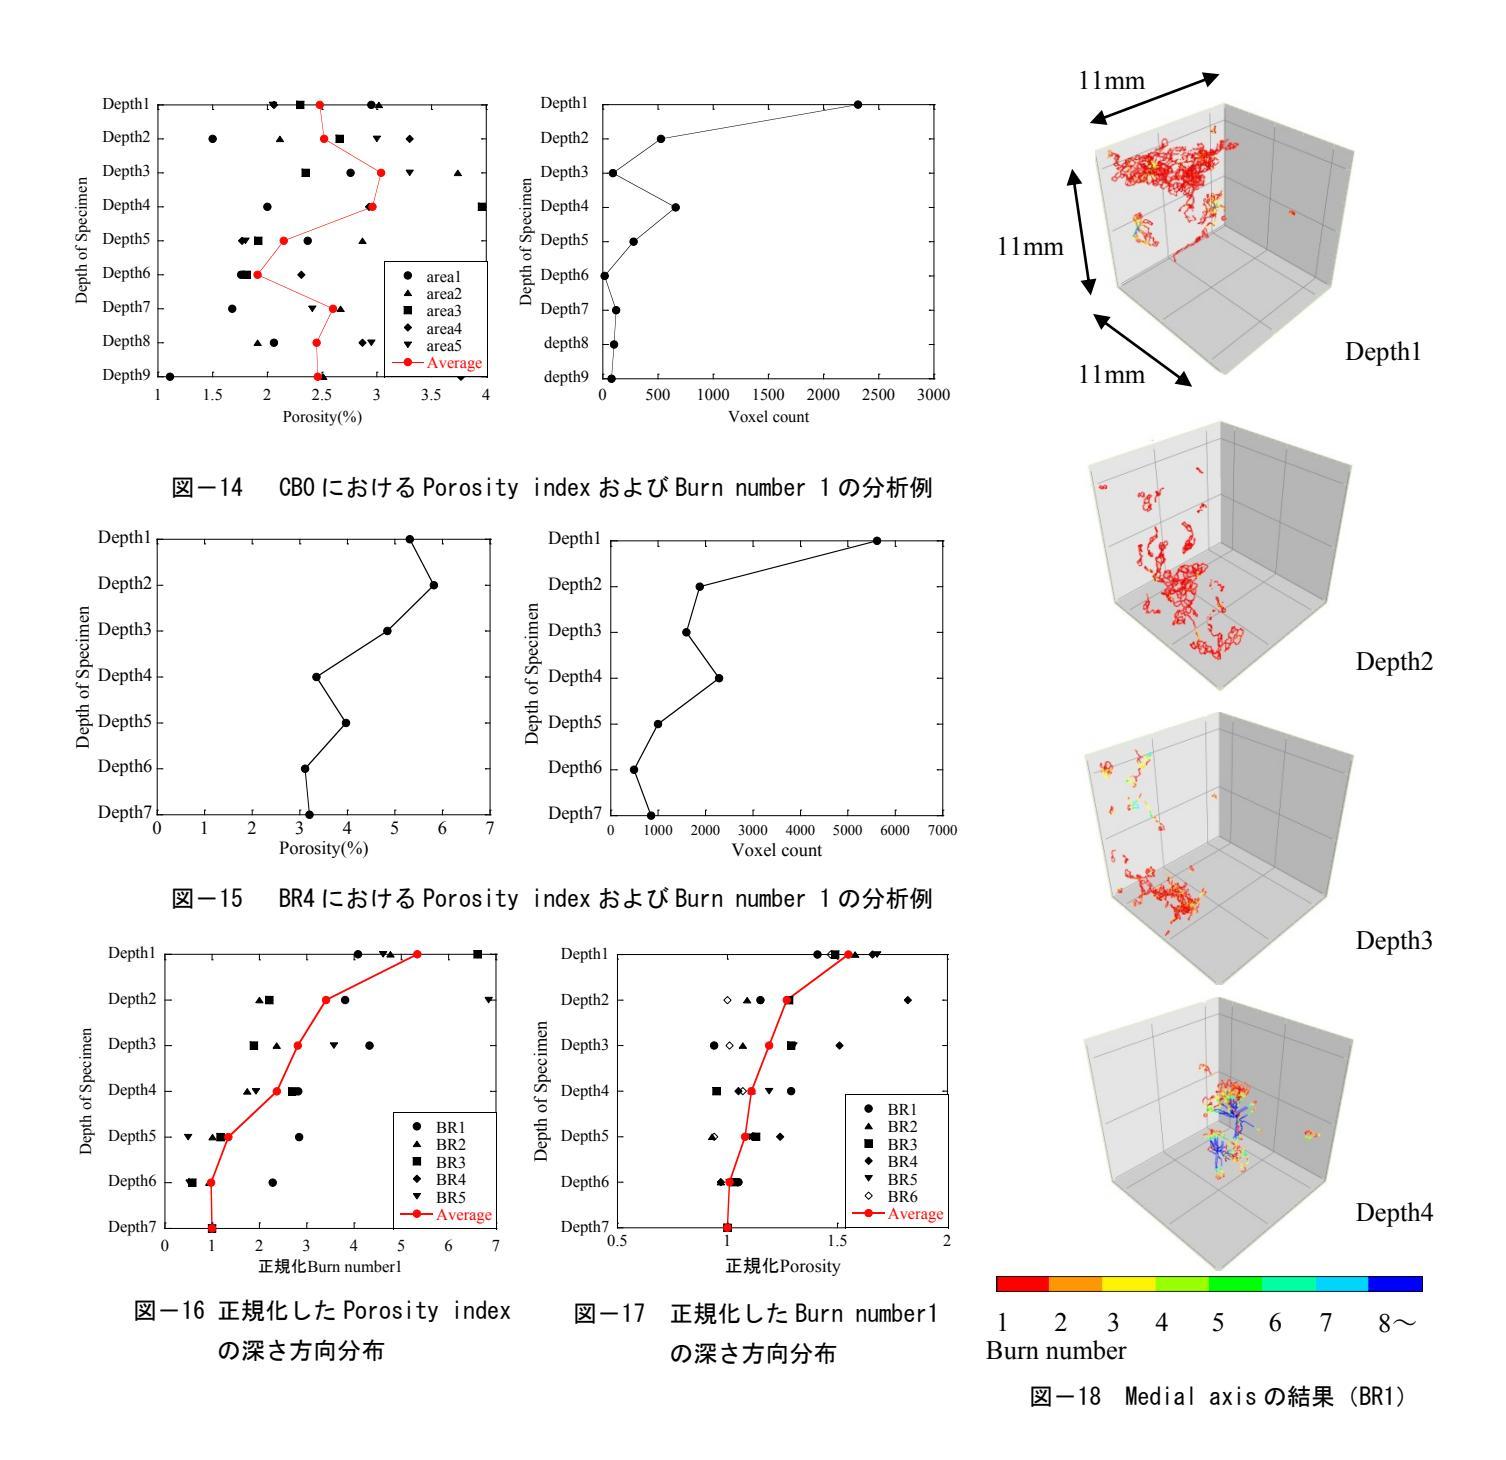
つぎに,6本の供試体の Porosity index を図-16 に示す。 深度ごとの 5 つの area の平均値を Depth 7 の値で正規化 した Porosity index を示す。供試体ごとに多少ばらつきは

あるものの, Depth1 の Porosity index が大きいことがわか る。また, Porosity index は, はつり面から深くなるにつ れて小さくなるが, 平均値をみると Depth4 を超えると大 きな減少は見られず, ほぼ一定となっている。CB0 の結 果では Porosity index の分布は打設時の空隙の分布であ り, 一様ではなかった。これを考慮すると, Porosity index の分布から損傷によって空隙が増加したとは言い難い。

つぎに、Burn number 1の深さ方向分布を図-17に示 す。深度ごとの5つの area の足し合わせた Burn number が 1の値を Depth 7の値で正規化している。あわせて平 均値も示している。ほとんどのコアの Burn number がは つり面から一番近い領域、Depth1において大きな値をと り、はつり面から離れるにしたがってボクセル数が減少 し、Depth4 あるは5を超えるとほぼ一定の値となってい る。CB0 での結果を考慮すると、はつり面以深の Burn number 1 の分布はほぼ一様であったので、一定の値を示 す深さでのコンクリートにはき裂の発生はほとんどない と考えられる。前述したように Burn number が 1 という のは、0.1mm 以下の微小き裂と考えられるので、ブレー カによるはつり処理の振動がコンクリートのはつり面の 深部に損傷を与え、特に直下で著しく、さらに深い場所 にもわずかに損傷を生じさせていると考えられる。
