# 論文 X線 CT 法を用いた鉄筋埋設モルタルのひび割れおよび電食試験によ る腐食鉄筋の観察

要旨:鉄筋を埋設した円柱モルタル供試体に曲げひび割れを導入し,X線CT法を用いて撮影を行った。取得 した断面画像を処理することにより,鉄筋およびひび割れを的確に抽出することができ,ひび割れ幅の分布 を解析することができた。また電食試験により鉄筋を腐食させて撮影を行い,腐食前後の鉄筋を抽出した各 断面画像から断面積を算出してひび割れ部の断面欠損のプロファイルが得ることができた。さらに腐食後の 鉄筋周辺を拡大して撮影し輝度値のラインプロファイルから,腐食生成物の抽出および考察を加えた。 キーワード:X線CT法,曲げひび割れ,鉄筋腐食,閾値,断面減少量,ラインプロファイル

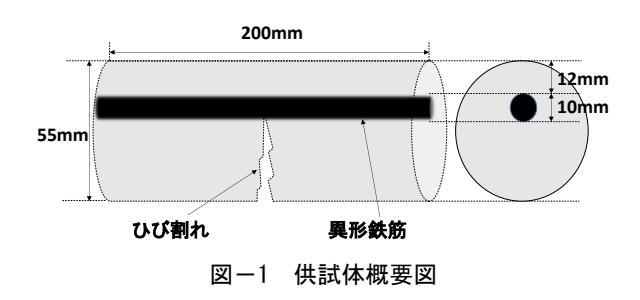
使用した供試体は普通ポルドラントセメントを使用した水セメント比 0.5 の円柱モルタル供試体(φ55×200mm)で, D10 異形棒鋼を上部かぶりが 12mm となるように配置した。供試体は X 線 CT 撮影の際にアーチファクトの発生しにくい円形断面とし,抽出する物質の種類を少なくするためモルタルを用いることとした。養生後中央1点載荷の3点曲げ試験により曲げひび割れを導入したが, 圧縮側にもひび割れが発生した。圧縮強度は42.4N/mm<sup>2</sup>であった。図-1に供試体の概要を示す。

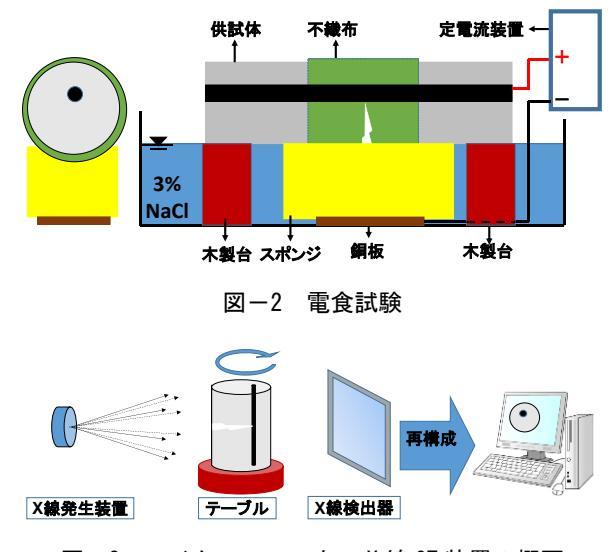
図-3 マイクロフォーカス X 線 CT 装置の概要

図-3 に使用したマイクロフォーカス X 線 CT 装置の 概要を示す。X 線発生装置から X 線が照射され,供試体 を透過後に検出器が透過画像を取得する。供試体設置用 のテーブルが撮影中に 360°回転することにより,全ての 方向から撮影され,コンピュータによる再構成処理によ り,供試体の断面画像を積み重ねた撮影データが得られ る。

本装置の仕様は,X線発生装置については最大管電圧 が225kV,最大管電流が1000µA,定格出力が135Wであ り,X線検出器にはX線フラットパネルを使用しており, 入力視野寸法は8.0×8.0インチ,有効画素が1000×1000ピ クセル,検出素子サイズが200µmとなっている。

撮影は X 線装置の電源条件が管電圧 200kV, 管電流 100µA で行い, 解像度は画素数が 2048×2048 ピクセル, 1 ピクセルのサイズは 31µm であり, 1 スライスの厚さも 31µm である。スライス数は 1776 枚であった。腐食後の 供試体については, 鉄筋周辺を拡大した撮影も行った。

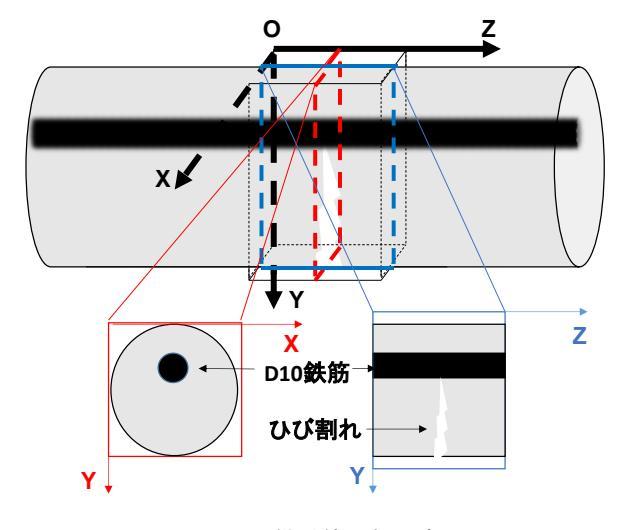
図-4 供試体の軸設定

軸を図-4のように設定し、曲げひび割れ導入後の X-Y 断面および Y-Z 断面画像を取得した。取得した断面画 像を図-5 に示す。これによれば X 線 CT 断面画像によ り、供試体内部の鉄筋、ひび割れがそれぞれ確認でき、 鉄筋周辺にアーチファクトもほとんど発生していないこ とが示された。しかし腐食前後の撮影で撮影範囲を一致 させることができなかった。今後の撮影の際に固定冶具 の改良や,供試体にマーカーを埋設するなどの工夫をし、 経時測定の精度を上げる必要がある。

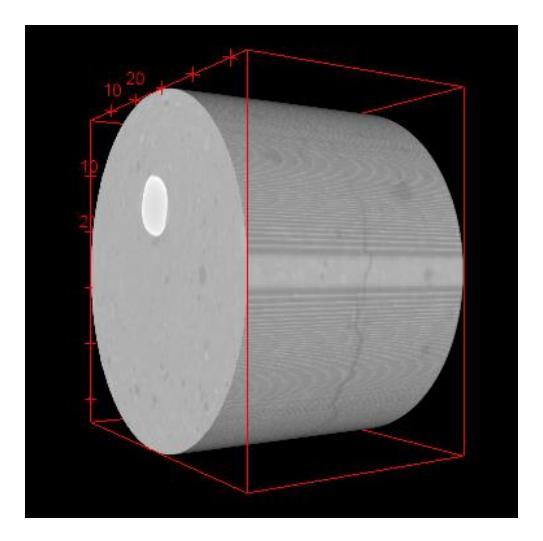
図-6 関心領域の三次元画像

背景による影響を排除するため関心領域を決定した。 関心領域は直径 1750 ピクセル(54.25mm)で曲げひび割れ 付近の断面 1200 枚(37.2mm)の円柱状とした。図-6 に関 心領域を三次元化した画像を示す。

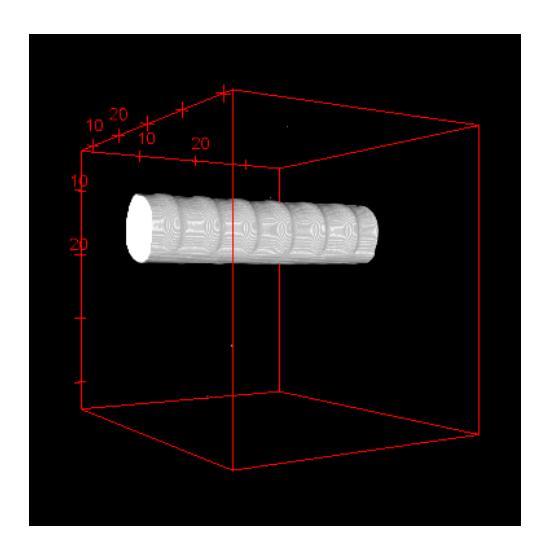
図-8 抽出した鉄筋の三次元画像

図-7 に供試体の関心領域の輝度のヒストグラムを示 す。これを基に各構成物質の輝度の閾値を決定する。閾 値の決定方法は著者らによる,ピークに対する稜線の延 長線上と輝度(X)軸との交点を閾値とみなす方法を用い た。<sup>10</sup>。図より輝度が 40000 周辺で大きなピークが存在 し、51000 周辺に小さなピークが存在した。小さなピー クは右上に拡大して表示した。大ピークはモルタル,小 ピークは鉄筋にそれぞれ由来していると判断した。各ピ ークに対して稜線を描き,軸上との交点(輝度 39000, 49500)を閾値として決定し, 0~39000 を空隙, 39001~49500 をモルタル,49501~65535 を鉄筋に該当す る輝度の範囲であると判断した。鉄筋の閾値により断面 画像を二値化し,三次元化したものを図-8 に示す。鉄 筋表面の形状が再現できており,CT 断面画像から鉄筋 を抽出することができた。空隙の閾値より断面画像を二

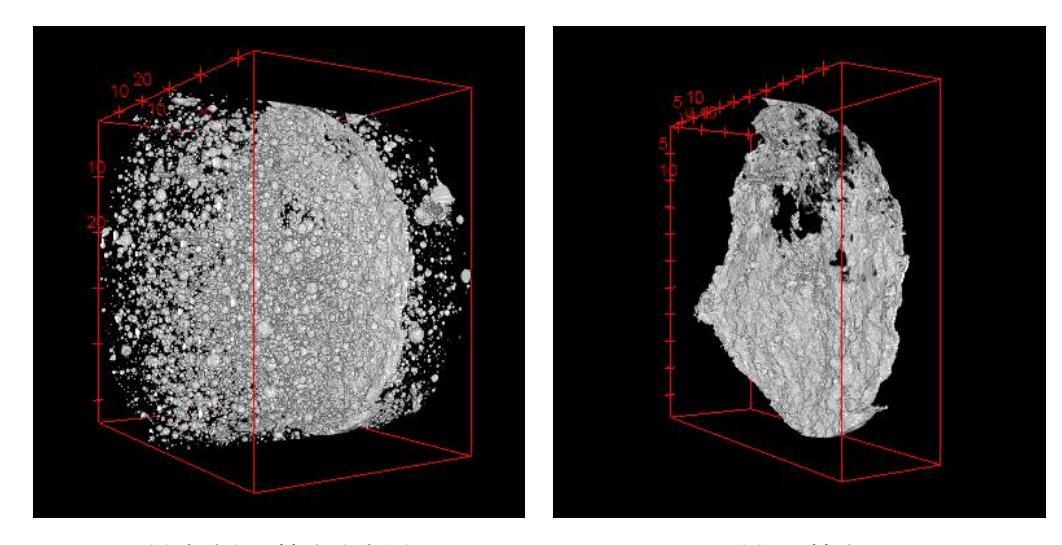
図-9 抽出した空隙の三次元画像

値化し、三次元化したものを図-9(a)に示す。供試体中 の空隙に相当する部分が全て描かれている。この空隙の 二値化画像に対してクラスターラベリングを行い、空隙 の中で一番大きな体積を持つものをひび割れと考え、三 次元化したものを図-9(b)に示す。鉄筋のまわりから発 生したシェル状のものとして表されている。図-10に抽 出した鉄筋とひび割れを合成した画像を示す。なお識別 のために鉄筋を青色で表した。これによれば、鉄筋表面 に沿ってひび割れが生じている部分があり、付着ひび割 れが表現されている。このように、異なる閾値で二値化 した画像を合成することにより、一般的に行われる単一 の階調処理では得られない情報を得ることができる。

(a)空隙(ひび割れを含む)

(b)ひび割れ

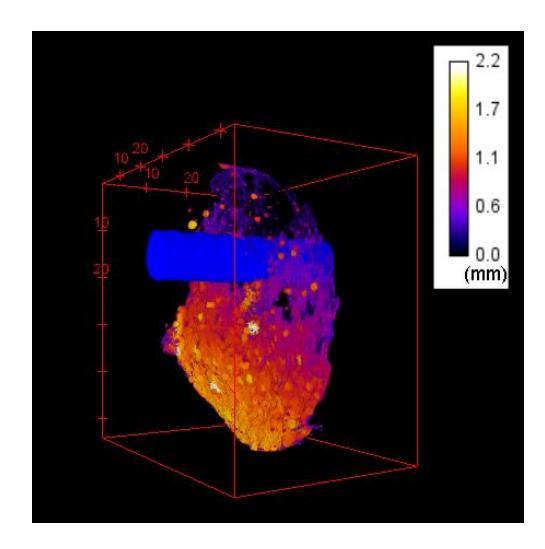
図-11 腐食前 NC 供試体の曲げひび割れ幅の分布

また,ひび割れ画像から,その幅の分布を解析するプ ログラムを用いて厚さを色の相違で表したものを図-11 に示す。これによればひび割れ上部から下方の引張縁に

向かって幅が増大して行くことが認められ,曲げひび割 れの特徴が表現できている。

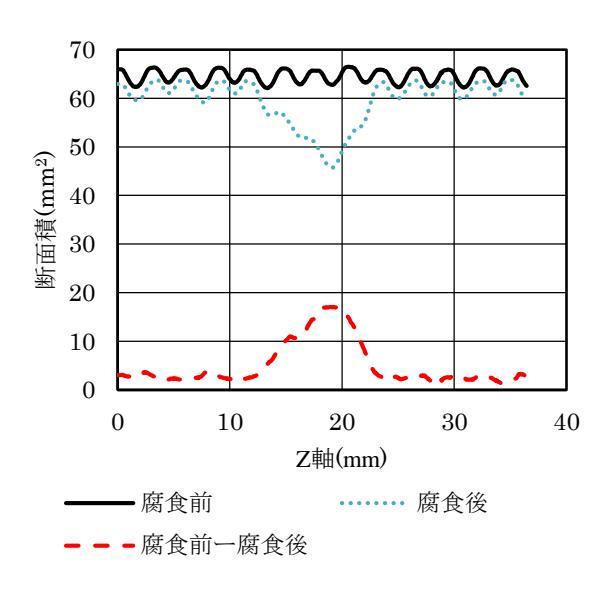
電食試験後の供試体について X 線 CT 撮影を行った。 腐食前後で鉄筋を抽出し,各断面画像の断面積を算出した。腐食前後の断面積および前後の差分を表したものを 図-12に示す。腐食前の断面積の平均は64.5mm<sup>2</sup>となり, D10 異形棒鋼の断面積の実測値は 67.6mm<sup>2</sup>であったことから,鉄筋の抽出はほぼ妥当であったと考えられる。また腐食前後の断面積の差分をとったところ,ひび割れ部以外でほぼ一定の値が生じた。これは腐食後の供試体を 割裂した結果,ほぼ全長に渡って黒錆が確認されており, この影響によるものと考えられる。また,ひび割れ部で 鉄筋の断面が大きく欠損している部分では,最大 29.6% の断面欠損が生じていた。図-13 に腐食後の鉄筋を抽出 し三次元した画像を示すが,図-12 の断面減少量の傾向

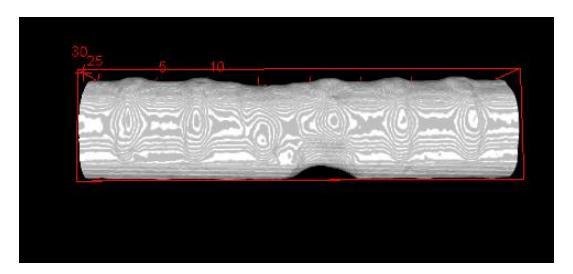
図-13 抽出した腐食後の鉄筋の三次元画像

と一致していると言える。

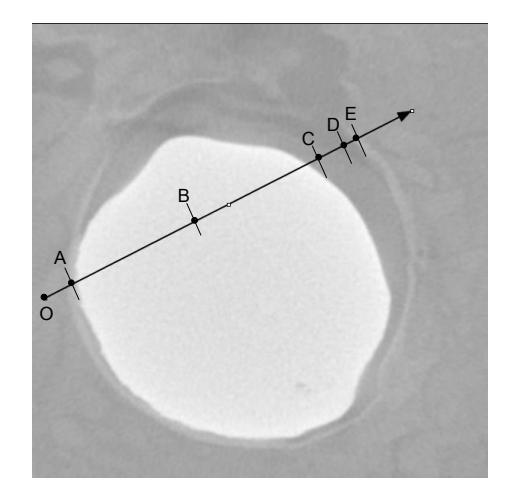
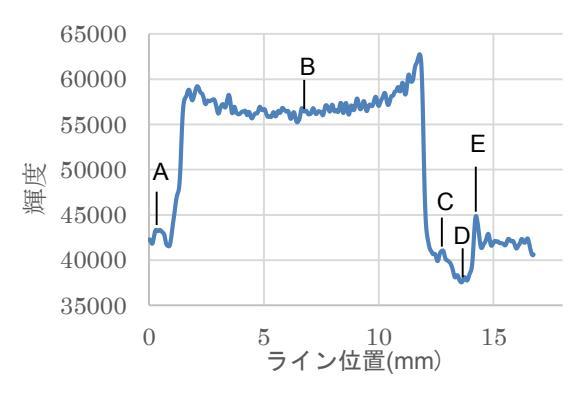
(b) 輝度のラインプロファイル図-14 鉄筋周りの腐食生成物

鉄筋の最大腐食部を拡大して撮影を行った断面画像 を図-14(a)に示す。これによれば鉄筋の周りに層状のも のがあり、断面の欠損部分に密度の低い部分がある。モ ルタル部から鉄筋を通過するような右肩上がりの線分を 描き,図中のように原点から一番近い層状の点を A,鉄 筋部の点を B,鉄筋通過直後の点を C,欠損部の密度の 低い点を D, 原点から一番遠い層状の点を E と設定した。 描いた線分上における輝度のラインプロファイルを図ー 14(b)に示す。これによると図のように A は層状物質の ピーク, Bは鉄筋のピークに相当し, CとDを比較する と、欠損部と思われる D はかなり輝度が落ちており、E で再び層状物質のピークが見られる。これは鉄筋に近い C点は腐食生成物が生じているが、D点は腐食生成物が 水分と共にひび割れ部から流出し、空隙となっていると 考えられる。また鉄筋部である B 点の近傍は輝度が低下 している。これは、鉄筋中心部までは X 線が透過しない ために生じるビームハードニングによるものと考えられ る。A, Eの層状の点は比較的ピークが強くなっている。 これは腐食生成物の中でも密度が大きい Magnetite<sup>11)</sup>と 考えられる。電食試験後に供試体を割って確認した際に, ひび割れに浸出していた錆汁が赤色であったのに対して 鉄筋周辺のモルタル部が黒色化していた。これは黒錆で ある Magnetite であると判断した。また輝度の範囲は 43000から 47000 程度であると判断し、この値を用いて 腐食生成物の抽出を試みることとした。

(a) 鉄筋腐食部を拡大した断面画像

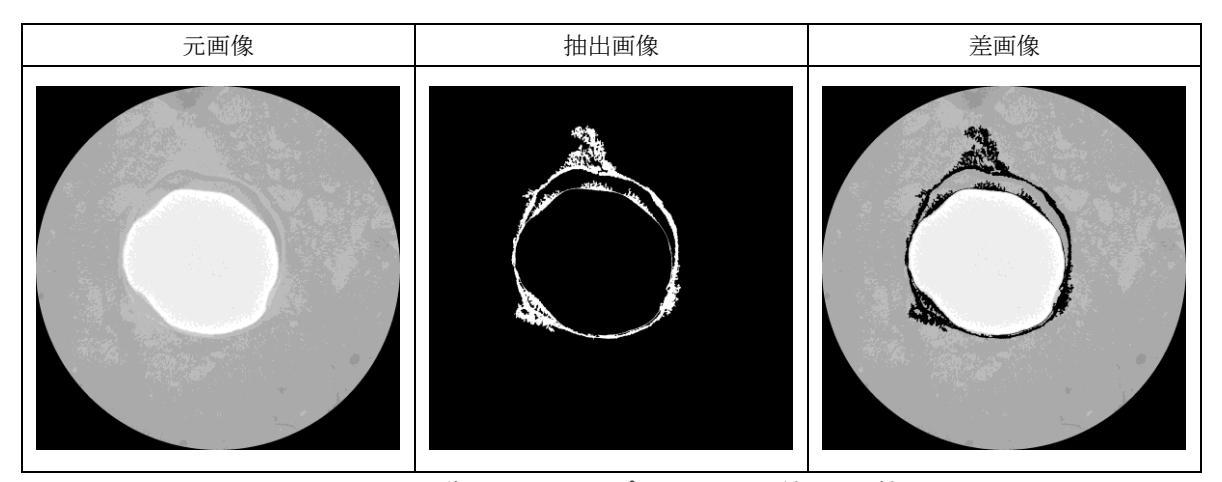
図-15 画像によるラインプロファイルの結果の比較

輝度のラインプロファイルに基づく腐食生成物の抽 出の妥当性を検討する。図-15 に鉄筋腐食後の NC 供試 体を拡大して撮影した断面画像の腐食生成物抽出前後及 び差画像による比較を示す。差画像とは各ピクセル位置 の元画像の画素値から抽出画像の画素値の差分をとって 表示した画像である。これによると鉄筋内の健全部と腐

食領域及び空隙部周辺の腐食領域までが概ね抽出できて いるが画像上部に腐食領域とは思われない領域も見受け られる。また空隙,腐食生成物,鉄筋を合成した三次元 画像を図-16に示す。これによると鉄筋周辺の腐食およ びひび割れ部に腐食生成物が浸出している様子が描けて いる。また腐食による鉄筋軸方向のひび割れが発生して いる様子が描けている。以上よりラインプロファイルに よる腐食生成物の輝度の範囲はある程度妥当であると言 えるが,X線回折などの他の手法を用いて腐食生成物の 特定を行うことも必要と考えられる。
