論文 レーザー変位計を使用した RC 橋脚の終局挙動評価

要旨:著者らは,高靱性セメント材料を使用した RC 橋脚における帯鉄筋間隔の影響を評価するために,帯 鉄筋間隔を50,100 mmとした No.2-12,2-13 供試体を作成し,正負交番載荷実験を実施した。その結果,帯鉄 筋間隔を密にした No.2-12 の変形性能は No.2-12 に対して 13%向上した。棒型スキャナによる内部ひび割れ 計測より,かぶりコンクリートのはらみ出し発生直前に,鉄筋位置での内部ひび割れ密度は急上昇しており, 内部コンクリートの圧壊が鉄筋座屈より先に生じることが明らかとなった。また,レーザー変位計によるか ぶりコンクリートのはらみ出し形状計測より,内部の鉄筋座屈形状を推定できる可能性があると考えられる。 キーワード:高靱性セメント材料,正負交番載荷実験,棒型スキャナ,レーザー変位計

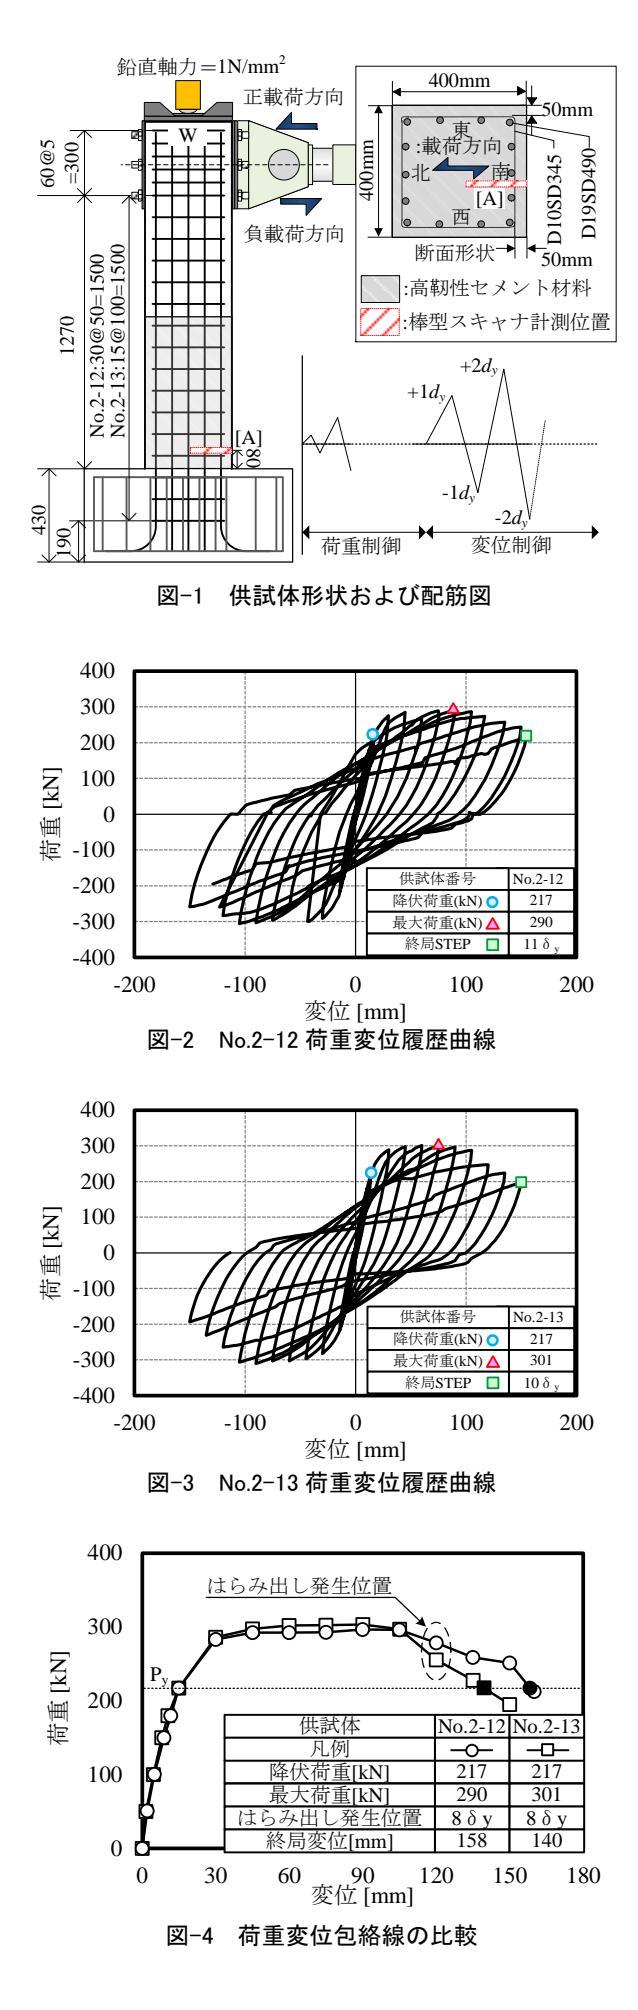
表-1に供試体諸元,図-1に供試体の基本断面形状およ び配筋の比較を示す。供試体は全断面を高靭性セメント 材料で打設しており,軸方向鉄筋にSD490を使用した No.2-12, 2-13供試体を作成した。軸方向鉄筋径にはD19, 帯鉄筋径にはD10を使用し,供試体形状は高さ1600mm, 断面形状は,400mm×400mmの正方形断面で,水平荷重載 荷点高さHを1400mmとした。同図に示すように高靭性セ メント材料の使用範囲は柱基部より700mmまでの高さ とし,それ以上の高さの範囲は普通コンクリートで打設 している。700mmを補強範囲とした理由は,降伏曲げモ ーメント以上の断面力が発生する範囲は,基部からおよ そ0.3~0.4H (H:載荷高さ)であるが,塑性ヒンジ部を含 み,かつその遷移領域も含んだ範囲を考慮したためであ

図-2にNo.2-12の荷重変位履歴曲線を示す。まず, No.2-12は水平変位15mmで降伏荷重に達し, その後, 6δy (90mm)において最大荷重(290kN)に達し, 8δyに向か う載荷途中で柱基部のはらみ出しが進展し, かぶりコン クリートの剥離が発生するとともに荷重が徐々に低下し た。その後, 11δyへ向かう載荷途中で大きな衝撃音の発 生により引張側軸方向鉄筋が破断したと考えられ, 降伏 荷重を下回った11δy(165mm)で載荷を終了した。

図-3にNo.2-13の荷重変位履歴曲線を示す。まず, No.2-13は水平変位15mmで降伏荷重に達し, その後, 5δy (75mm)において最大荷重(301kN)に達し, 8δyに向か う載荷途中で柱基部のはらみ出しが進展し, かぶりコン クリートの剥離が発生するとともに荷重が徐々に低下し た。その後, 10δyへ向かう載荷途中で大きな衝撃音の発 生により引張側軸方向鉄筋が破断したと考えられ, 降伏 荷重を下回った10δy(150mm)で載荷を終了した。

図-4に荷重変位包絡線の比較を示す。終局条件は荷重 変位包絡線において降伏荷重に達した点とし、各プロッ ト点の色塗り部が終局変位である。また、荷重変位包絡 線は正載荷と負載荷時の荷重の平均値を示している。 No.2-12とNo.2-13は帯鉄筋間隔が異なり、それぞれの帯 鉄筋間隔は50mm、100mmである。各供試体の最大荷重に 着目するとNo.2-12とNo.2-13は290kN,301kNとほぼ同様 の値であった。また、はらみ出し発生位置についても、 どちらの供試体においても86yで同じであった。終局変位 はNo.2-12とNo.2-13はそれぞれ158mm、140mmとなり、 No.2-13に比べてNo.2-12の終局変位は13%向上する結果 となった。帯鉄筋間隔を密にしたNo.2-12供試体の方がは

らみ出し発生後の荷重低下が緩やかであったことから, 終局変位が伸びたと考えられる。荷重低下勾配の違いに ついては4章ではらみ出し挙動の違いから考察を行う。

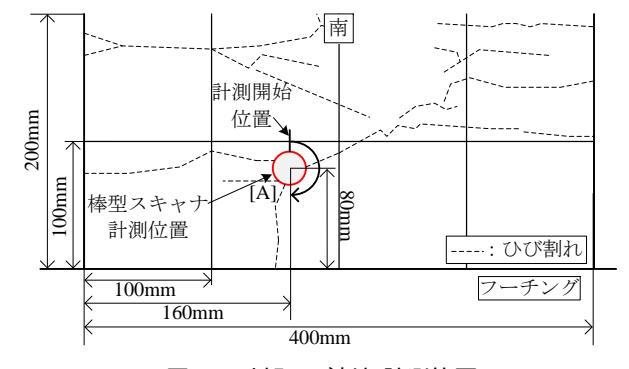
図-5 に外観ひび割れの計測範囲を示す。同図に示すように南面の柱基部から高さ 200 mm,柱幅全域(400 mm)の範囲に生じたひび割れ長さを計測した。また,図-1 および図-5 中の[A]に柱基部付近に設置した棒型スキャナ計測位置を示す。図-5 に示すように,柱供試体南面(負載荷時圧縮面)の基部から 80 mm,柱面の端(西側)から160 mmの位置に φ26 mmの塩ビ管を柱供試体打設前にあらかじめ設置し,コンクリートが固まったあとに塩ビ管を引き抜くことで,棒型スキャナの計測用の穴を作成した。

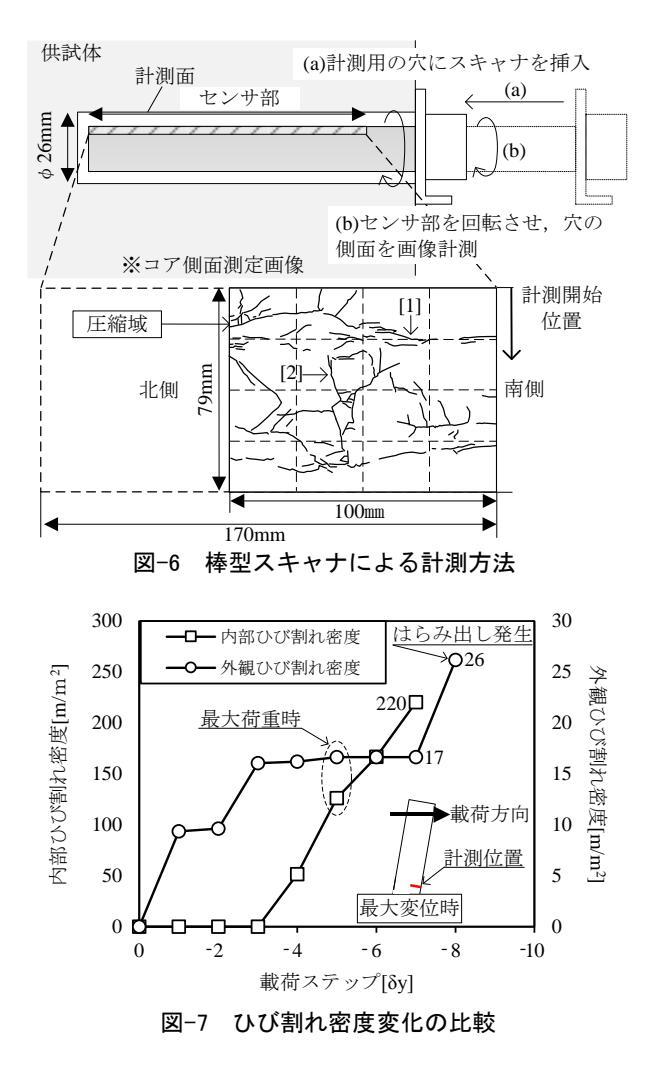
図-6 に棒型スキャナを用いた内部ひび割れの撮影方 法を示す。具体的には、図中(a)のように計測用の穴の 中に棒型スキャナを挿入する。次いで、図中(b)のよう にセンサを回転させることで穴の側面の展開画像を得る ことができる。なお、センサの測定深さは170 mmである。 計測は、各載荷ステップにおける負載荷の最大変位時に 行った。同図に示す展開画像は実際に撮影した-7δy時の である.内部ひび割れは、圧縮域(南側から100 mmと仮 定)内に生じた目視確認できるひび割れを対象にひび割 れ長さを計測した。穴の南北に平行に伸びる横ひび割れ [1]は主に引張時に生じ、穴の東西に平行に伸びる縦ひび 割れ[2]は主に圧縮時に生じたものである。

図-7に外観ひび割れ密度変化を示す。ひび割れ密度の 算出方法は、ひび割れ総延長を求め、対象面積(内部:圧 縮域=0.1m×0.079m,外部:計測範囲=0.2m×0.4m)で除す ことにより算出した。外観のひび割れ密度は、-3δy まで は進展したが、その後は、かぶりコンクリートのはらみ 出し発生直前の-7δy まではひび割れ密度に大きな変化は なく一定であった。最終的に-8δy 時にはらみ出しが発生 することで最終ひび割れ密度は 26m/m² という結果とな った。これは、外観ひび割れのほとんどは、計測面が引張 時(正載荷)に生じたものであり、圧縮時(負載荷)に発 生したひび割れが少なかったためである。

図-7に示す内部ひび割れ密度変化をみると,-3δyまで はひび割れは確認できなかったため,ひび割れ密度は 0m/m²であった。-4δyからひび割れ密度の進展を確認で きた。その後,載荷ステップの進展に比例してひび割れ 密度が上昇し,最終的にひび割れ密度は220m/m²という 結果となった。図-8 に内部ひび割れの詳細分析を示す。 同図は,圧縮域を4分割したひび割れの詳細分析であり, ひび割れが生じた-4δyから-7δyのひび割れ密度の変化を 示す。また,南側から0~50 mmがかぶりコンクリート, 50~100 mmの範囲がコアコンクリートである。同図に示 すように,かぶり部では-5δyから-6δyにかけては,ひび 割れ密度が約2倍になっている。また,-66yから-76yに かけては,約1.7倍となっており,かぶり部のひび割れ 密度がはらみ出し発生直前に急上昇していることがわか る。

以上より,はらみ出し発生前までの外観のひび割れ密 度に大きな変化はみられなかったが,内部コンクリート の主鉄筋位置ではひび割れ密度が徐々に進展した。つま り,主鉄筋の座屈前に,内部コンクリートの圧縮ひずみ が進展することでコンクリートが圧壊したことが明らか となった。

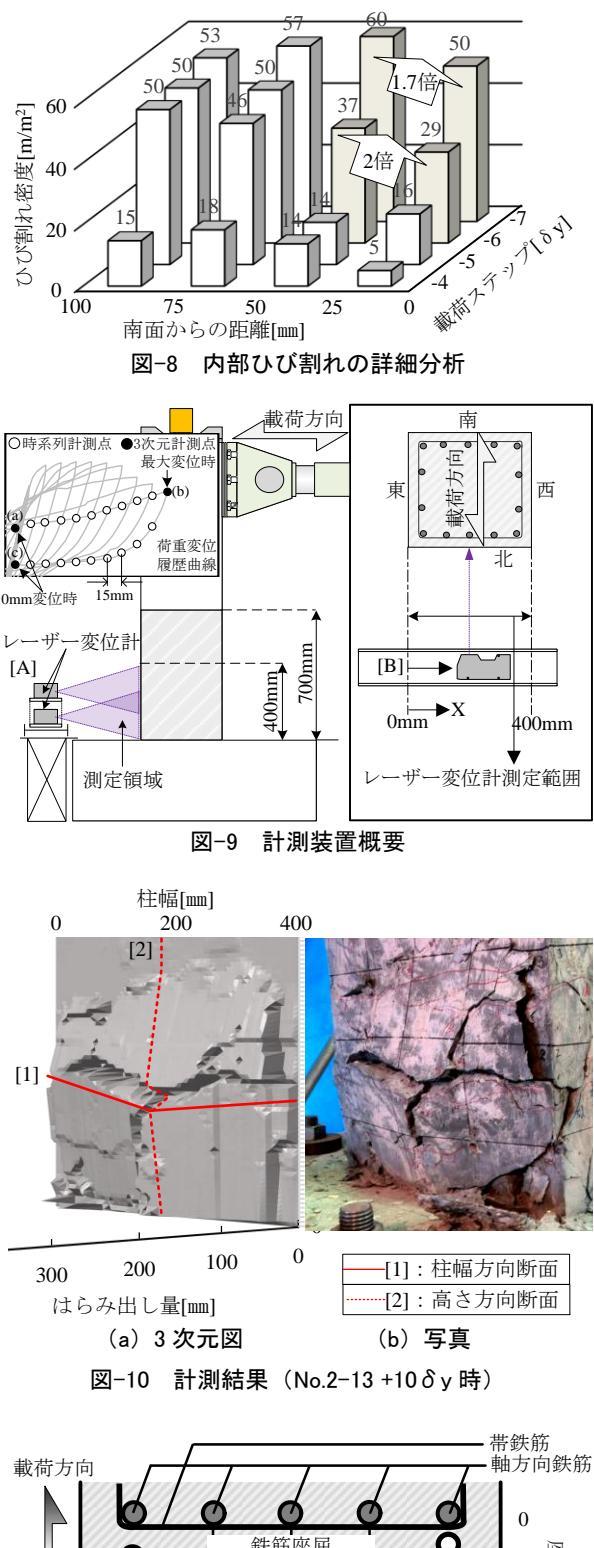
3 次元計測は、400 mm×400 mmの範囲について、はらみ 出し全体の変化を立体的に把握するために計測した。図 -9 にレーザー変位計の計測装置の概要を示す。同図中の [A]に示すように、レーザー変位計を2台用いて、柱基部 から高さ方向に400 mmまでの範囲を計測した。計測面は、 棒型スキャナの計測面と反対の北面とした。また、この 計測では、レーザー変位計を同図中[B]の箇所からX方 向に400mm移動させて、柱幅全面におけるかぶり形状 の計測を行った。計測タイミングは、同図の左上の荷重 変位履歴曲線上の黒丸の箇所で示す最大変位時および0 mm変位時2点の合計3点であり、載荷を止めた状態で計 測を行った。はらみ出しが発生した86yから計測を行っ たが、同図の荷重変位履歴曲線上には、代表として、106y 時の計測点を示す。

時系列計測は、RC橋脚の載荷変位毎のはらみ出し量の 変化を把握するために計測した。計測高さ、計測面は3 次元計測と同様である。時系列計測では、レーザー変位 計を図-9のX=200mm位置に固定させて、柱供試体中央 におけるはらみ出し形状の計測を行った。また、計測タ イミングは、同図の荷重変位履歴曲線上の白丸の箇所で あり、図中(a)の0mm変位時から図中(b)の最大変位時を、 さらに図中(c)の0mm変位時までを水平変位15mm間隔で 計測を行った。

クリートのはらみ出し形状の計測結果(No.2-13+106y時) を示し、図-10(b)に写真によるかぶりコンクリートのは らみ出し形状を示す。同図(a)に示す3次元図は、高さ 方向、横方向にそれぞれ1mm間隔で、400×400の範囲に おけるはらみ出し量の値を計測した。3次元計測により、 目視および写真からの計測では困難なかぶりコンクリー トのはらみ出し全体の形状を詳細に数値化することが可 能であることがわかる。

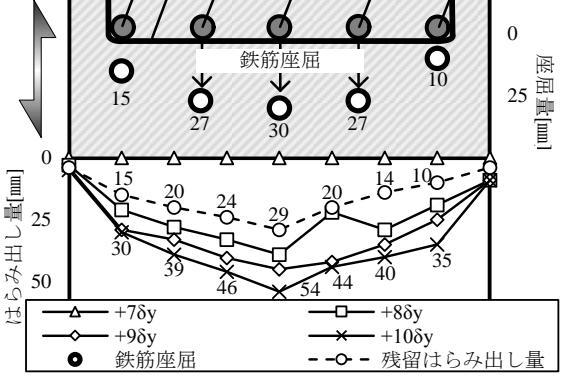
図-11 鉄筋座屈とかぶりのはらみ出し量の関係

図-11 に鉄筋座屈とかぶりのはらみ出し量の関係を示 す。同図に示すはらみ出し量は、図-10(a)中の高さ165mm 付近の柱幅方向断面(実線[1])のかぶりのはらみ出し形 状の変化であり、各載荷ステップにおける最大変位時の はらみ出し量の変化と載荷終了後に変位を戻した時の最 終のかぶり形状すなわち残留はらみ出し量を表した図で ある。同図に示すように、各載荷ステップにおける柱幅 方向断面のはらみ出し形状は、中央のはらみ出し量が 54 mmで最大となり、中央から端に向けてほぼ均等にはらみ 出し量が小さくなるような形状であった。

ここで,柱幅方向断面のかぶりの最終はらみ出し量と 鉄筋の最終座屈量を比較する。図-11より,主鉄筋の座屈 状況から帯鉄筋の拘束が強い柱側面側の鉄筋(番号1,5) に比べ中央部の鉄筋(番号2,3,4)が少し大きく変形し ている。また,かぶりコンクリートの残留はらみ出し量 と比較すると,鉄筋座屈とほぼ同じ形状であることが確 認できた。よって,柱幅方向断面での,かぶりコンクリー トのはらみ出し形状と主鉄筋の座屈形状を比較すると, 中央の鉄筋が最も座屈変形するのと同様に中央のかぶり コンクリートが最もはらみ出しが大きくなる損傷形態と なった。

また,図-11中に示す主鉄筋の座屈量は、図-12中の高 さ165mm位置での座屈量である。図-12にNo.2-13供試 体の北面の詳細な鉄筋座屈形状を示す。なお、座屈状況 の観察は、載荷試験終了後に供試体の水平変位を原点に 復帰させ行った。ここでは、座屈長を柱基部からの高さ 方向の座屈範囲、座屈量を軸方向鉄筋の元位置から載荷 方向への最大変形量、座屈頂点を柱基部から高さ方向に 最もはらみ出している箇所までの高さとそれぞれ定義し た。同図に示すように、No.2-13供試体の平均座屈長は322 mm,平均座屈量は27 mm,平均座屈頂点は153 mmであった。

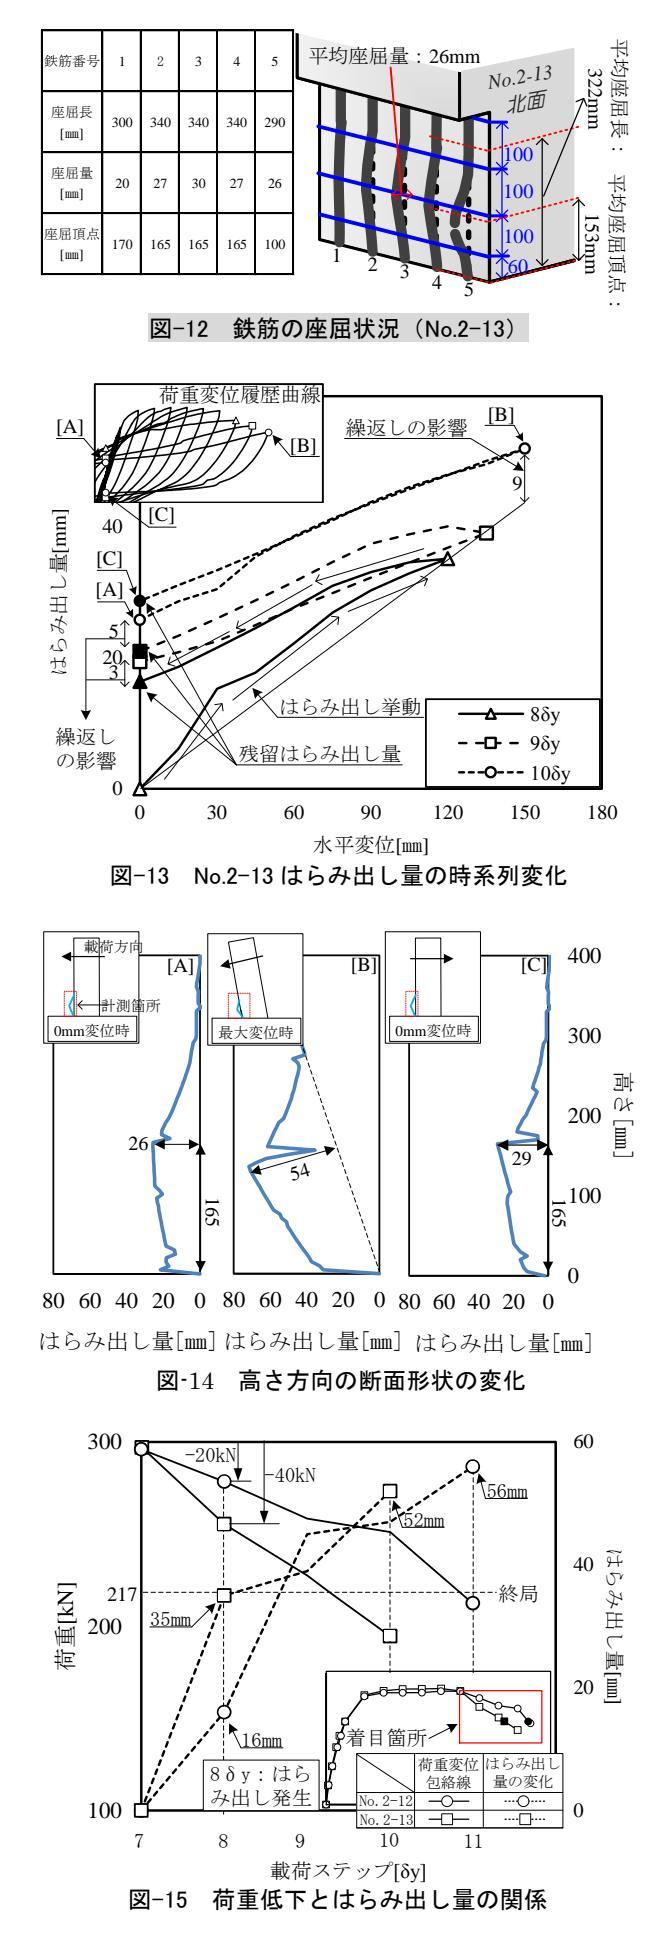
図-13 に No.2-13 のはらみ出し量の時系列変化を示す。 同図は、はらみ出しが発生した 8δy から 10δy までに生じ た柱中央位置での最大はらみ出し量の時系列変化を示し、 0 mm変位と最大変位時のみプロット点で示している。同 図の 8 δ y 時の載荷を例に示すと、はらみ出し量の変化は、 0 mm変位時でははらみ出しが生じていないものの、目標 変位 120 mmに向かうにつれてはらみ出し量は増加し、120

m変位では35mmのはらみ出しが生じた。また、0mm変位 に向かうにつれてはらみ出し量は減少し、0 mm変位では 16㎜のはらみ出し量が残留するようなはらみ出し挙動が 確認できた。この挙動は、他の載荷ステップにおいても 同様の傾向であった。さらに、はらみ出し量変化の上昇 勾配、下降勾配ともにほぼ同じ傾きであるため、各載荷 ステップの最大はらみ出し量は比例関係にある。ここで, 0mm変位時の残留はらみ出し量(黒塗りのプロット点)と 次の載荷ステップの 0 mm変位時のはらみ出し量(白塗り のプロット)に10mm程度の差が生じた。これは、負載荷 (計測面が引張時)の際に生じたためであり、繰返し載 荷の影響を受けていると考えられ、10δy時の最大はら み出し量にも同様の差が生じた。以上より、はらみ出し 量は水平変位に比例し、8 δ y 時における残留はらみ出し 量に各繰返し載荷の影響を受けたはらみ出し量を加えた 値となる。

図-14 に 10δy 時の高さ方向の断面形状の変化を示す。 同図は、図-13 中の[A], [B], [C]点におけるはらみ出し形 状を示す。同図に示すように、No.2-13 供試体の北面のか ぶりコンクリートのはらみ出し形状は、10δy 時の最大変 位時において、最大はらみ出し量が 54 mmであり、0 mm変 位時において、高さ 165 mm位置で、残留するはらみ出し 量は 29 mmというはらみ出し形状であった。この最終状態 のはらみ出し形状は図-12 に示す中央鉄筋(番号③)の座 屈形状とほぼ等しくなった。このことから、前述した柱 幅方向の鉄筋座屈形状を踏まえると、かぶりコンクリー トのはらみ出し形状は主鉄筋のはらみ出し挙動と同様で あったことが推定でき、10δy 時の最大変位時において、 鉄筋の最大座屈量は 54 mm程度であったことが考えられ る。

図-15 に荷重低下とはらみ出し量の関係を示す。同図 は、はらみ出し発生以降に荷重低下勾配に差が生じたこ とに着目して、No.2-12、2-13 の 7δy から 11δy までの荷 重変位包絡線とかぶりコンクリートのはらみ出し量の変 化の関係を示し、7δy、8δy および最終載荷ステップの点 をプロットで示す。ここで、8δy 時に着目して、はらみ出 し量を比較すると、No.2-12 は 16mm、No.2-13 は 35mm であった。次に、はらみ出し発生直前の 7δy からの荷重 の変化をみると、No.2-12 は約 20kN 低下、No.2-13 では 約 40kN 低下しており、はらみ出し量の進展の大きさに 比例して、荷重の低下も大きくなっている。最終的に、 No.2-12 は、11δy 時にはらみ出し量が 56 mmとなり、降伏 荷重(217kN)を下回り終局を迎えた。また、No.2-13 は 10δy 時に、はらみ出し量が 52mm となり終局を迎えた。

以上より,両供試体ともに終局時の座屈量は50m程度 であるが,帯鉄筋間隔が密なNo.2-12の方が,No.2-13と 比べてはらみ出し量の変化の傾きが小さくなることから, 終局変位に1δy程度の差が生じたと考えられる。
