論文 フライアッシュ混入が反応性骨材を用いた PC 桁の耐荷力性能に及 ぼす影響

要旨:北陸地方では、ASR が発生した劣化橋梁が数多く確認され、それらに対する補修、架け替えの判断基準は明確になっていない。その判断材料を得るため、実際にASR が発生した PC 桁の耐荷力性能を調べる必要がある。本研究では、反応性骨材を使用した早強ポルトランドセメントにフライアッシュの混入の有無による PC 桁を2種類作製し、屋外暴露したのちに曲げ載荷試験を行い、反応性骨材を用いた PC 桁のフライアッシュの混入の有無による耐荷力性能の違いを明らかにした。その結果、フライアッシュを混入していない PC 桁の終局荷重は、混入した PC 桁に比べ約5%程度の低下していた。

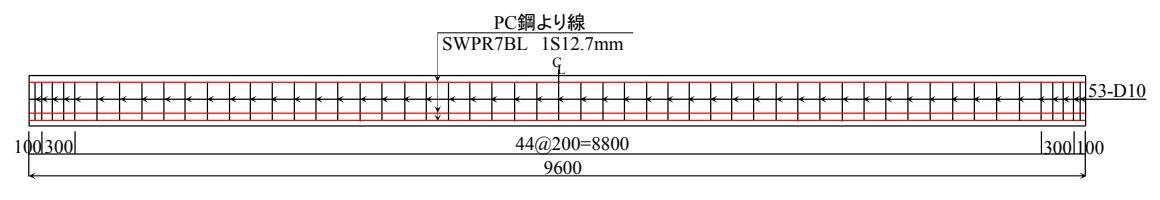
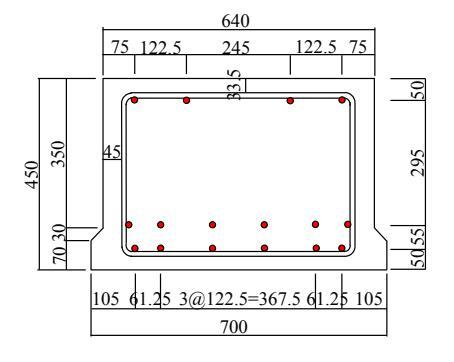
(b) 断面 図-1 PC 桁の一般図(単位:mm)

本研究で作製した PC 桁は実物大の JIS A 5373-AS09 桁 とした。側面図および断面図を図-1 に示す。桁長は 9600mm,断面は上縁幅 640mm,下縁幅 700mm,高さ 450mm である。なお、本来ある横桁部の横締め用のシー ス孔は設けていない。PC 鋼材は SWPR7BL 1S12.7mm の PC ケーブルを上縁 4 本、下縁 12 本配置し、プレテンシ ョン方式によりプレストレスを導入した。

(a) 側面

本研究では、早強ポルトランドセメントに反応性骨材 を用い、フライアッシュを混入した PC 桁(以下, FA 試 験体)と混入しない PC 桁(以下, H 試験体)の2種類 を作製した。H 試験体および FA 試験体ともに各寸法お よび配筋は同じである。

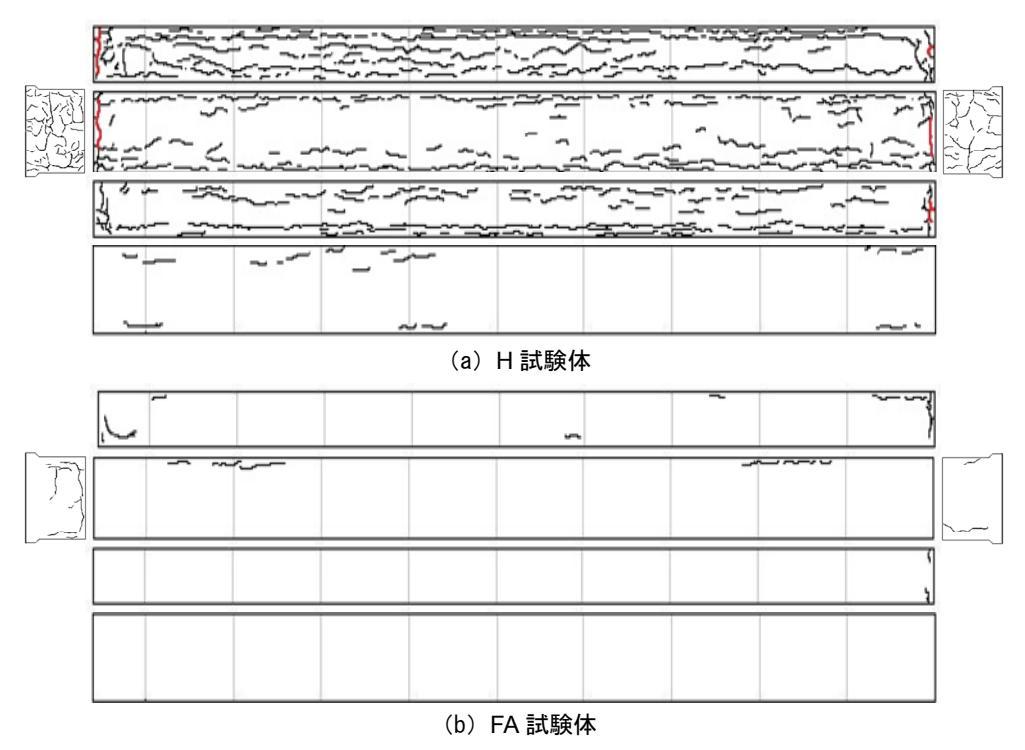
図-2 ひび割れ展開図(上から側面北側,上面と両端面,側面南側,下面の順)

載荷試験を行う前(暴露約1年半)のH試験体および FA試験体のひび割れ展開図を図-2に示す。なお,黒線 はひび割れ幅0.3~0.8mm,赤線は0.8mm以上を示す。 H試験体のひび割れとして,側面では下側2段と上段

の PC 鋼線に沿って,上面では上段側面側の PC 鋼線に沿って桁軸方向のひび割れが生じている。一方,下面には 一部しか水平ひびわれが生じていなかった。このように 上面および側面に ASR のひび割れが進行した原因とし て日射や水の影響が考えられる。また,桁軸方向では PC 鋼材の付着伝達長の影響によりプレストレスが導入され ない桁端部において亀甲状のひび割れが主に見られる。

一方, FA 試験体のひび割れは、プレストレスが導入されていない桁端部と側面の一部のみであり、ひび割れの本数は非常に少なく、フライアッシュを混入したことによる ASR の膨張が効果的に抑制されている。

- (1) 載荷試験前の H 試験体のひび割れは,上面,側面に おいて PC 鋼線に沿ったひび割れが見られ,プレス トレスが導入されない桁端部においては亀甲状の ひび割れが見られた。一方,FA 試験体は,フライア ッシュの混入によりひび割れの本数は非常に少な く,ASR の膨張が効果的に抑制されていた。
- (2) H 試験体は暴露開始から反り量が増加していき、載荷試験前までに 9mm を記録した。一方、フライアッシュを混入した FA 試験体の反り量は、時間の経過に伴う変化がほとんど認められなかった。
- (3) 曲げ載荷試験における弾性域での荷重-変位関係 の傾きは、FA 試験体に比べて H 試験体は約 10%低 下していた。また、終局荷重および変位は、H 試験 体の方が終局荷重で約 5%程度、変位で約 10%程度 小さい結果となり、フライアッシュを混入した FA 試験体と比較すると H 試験体は ASR の影響により 靭性が低下していた。しかしながら、H 試験体は設 計値を上回っていることを確認した。
- (4) 載荷試験後の切断面を観察した結果,側面や上面に存在していた桁軸方向のひびわれの深さはかぶり内の 5-20mm 程度であり、スターラップで囲まれた範囲においてひび割れは確認できなかった。また、PC 鋼線の破断や腐食は確認できなかったが、上縁側PC 鋼線上において、桁軸直角方向に水平ひび割れが生じていることを確認した。

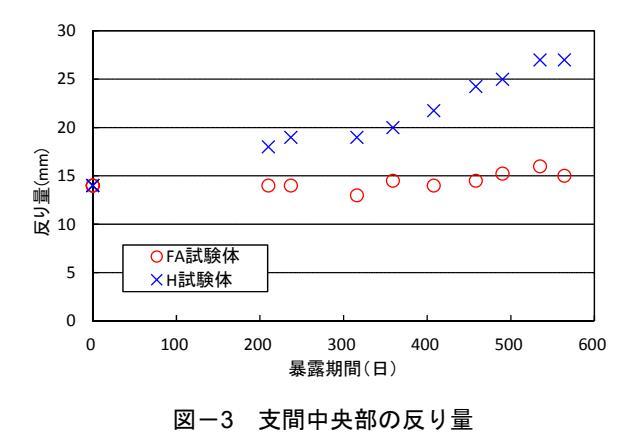
H 試験体および FA 試験体における暴露期間での支間 中央部の反り量(鉛直変位)の推移を図-3にまとめた。 測定方法は,桁側面の両端部間に水糸を張ることにより, 支間中央側面での反り量を計測した。

H 試験体は暴露開始から反り量が増加していき,載荷 試験前までに 9mm を記録した。一方,フライアッシュ を混入した FA 試験体の反り量は,時間の経過に伴う変 化がほとんど認められなかった。

これらの反りの現象は、既往の研究²⁰においても計測 されている。本研究における H 試験体のひび割れ図から 考察すると、上面においては、とくに日射や水の影響に より ASR の進行が助長されており、これによる上面側と 下面側の膨張量の相違に加えて PC 鋼材の緊張力の差に よる偏心が反りを促進させたと考えられる。

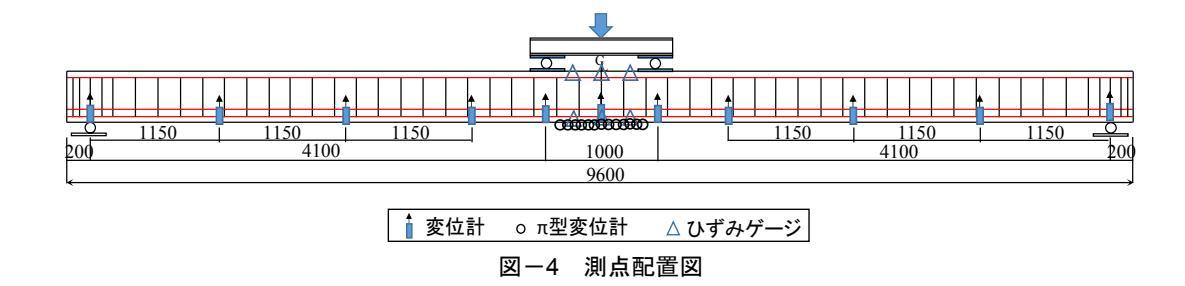
曲げ載荷試験は、図-4に示すように支間長 9200mm, 載荷点間隔 1000mm とした 2 点で荷重を載荷する 4 点曲 げ載荷で荷重制御により試験を行った。支点は,丸鋼を 用いて単純支持とした。計測項目は,載荷荷重,変位(鉛 直方向),ひび割れ幅(橋軸方向)およびコンクリート表 面ひずみとした。測点の配置を同図に付記した。

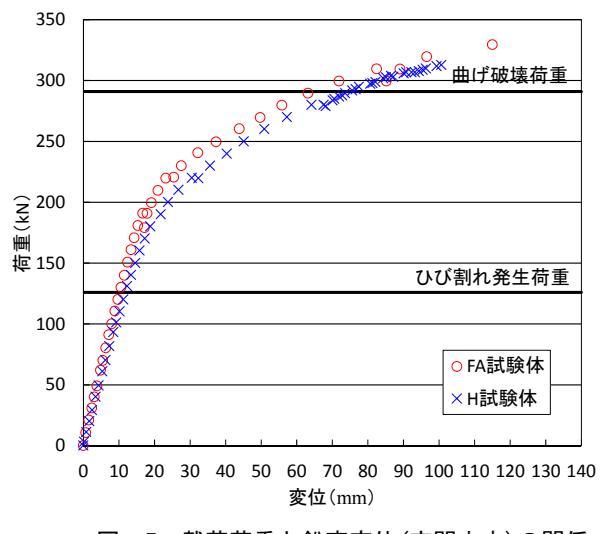
図-5 載荷荷重と鉛直変位(支間中央)の関係

H 試験体および FA 試験体における載荷荷重と支間中 央の鉛直変位の関係を図-5 に示す。また、参考までに 設計上⁹⁾¹⁰⁾のひび割れ発生荷重(126kN)および曲げ破壊 荷重(291kN)を同図に付記した。

弾性域での曲げに関する剛性の違いについて,荷重-変位関係の傾きを調べた結果,H 試験体および FA 試験

体の 50kN 載荷時は,それぞれ 11.5kN/mm および 12.8kN/mm となっており,約10%の違いが見られた。ま た,載荷試験による H 試験体および FA 試験体の終局荷 重と変位は,H 試験体の方が終局荷重で約5%程度,変 位で約10%程度小さいことから,フライアッシュを混入 したものと比較すると ASR の影響により靭性が低下し ていることがわかる。この5%の耐荷力低下は実橋を載 荷試験した既往の研究結果とも一致した⁵。

また,既往の研究のには,プレストレスによる ASR の 膨張を拘束していることにより,曲げ耐力が低下しない 試験結果もあったが,本試験結果では,そのような事実 は確認されなかった。

また,設計上のひび割れ発生荷重および曲げ破壊荷重 との比較において,H試験体はどちらの値も上回ってい ることが明らかになった。ASRにより桁に無数のひび割 れが発生しても,PC鋼材の破断,腐食および鋼材とコン クリートの付着切れを生じていないことが確認できれば, 耐荷力性能は問題なく,それらを確認できる維持管理が 必要と考えられる。

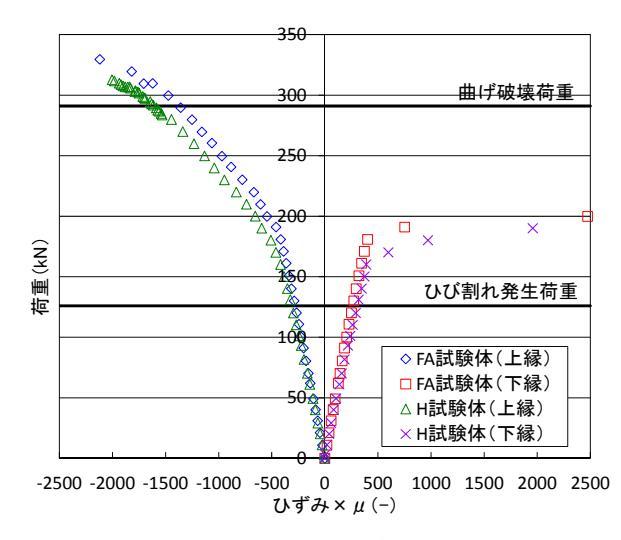
図-6 載荷荷重とひずみの関係

次に、載荷荷重と支間中央の上縁および下縁における コンクリートひずみ(桁軸方向)の関係を図-6に示す。 H 試験体および FA 試験体の初期ひび割れ発生荷重は、 それぞれ 170kN および 190kN となり、H 試験体の初期ひ び割れ発生荷重の方が小さかった。

H 試験体および FA 試験体ともに弾性域ではほぼ同じ 挙動を示しているが,H 試験体については,ひび割れ発 生荷重以降,上縁側(圧縮域)において FA 試験体より もひずみが徐々に大きくなっていることがわかる。また, 弾性域における上縁からの中立軸位置を算出したところ, H 試験体 227.5mm, FA 試験体 228.7mm となっており, 全断面有効とした 228.2mm と近い値だった。これより,

H 試験体の上縁および側面におけるひび割れは,弾性域 では断面2次モーメントに影響していないことがわかる。

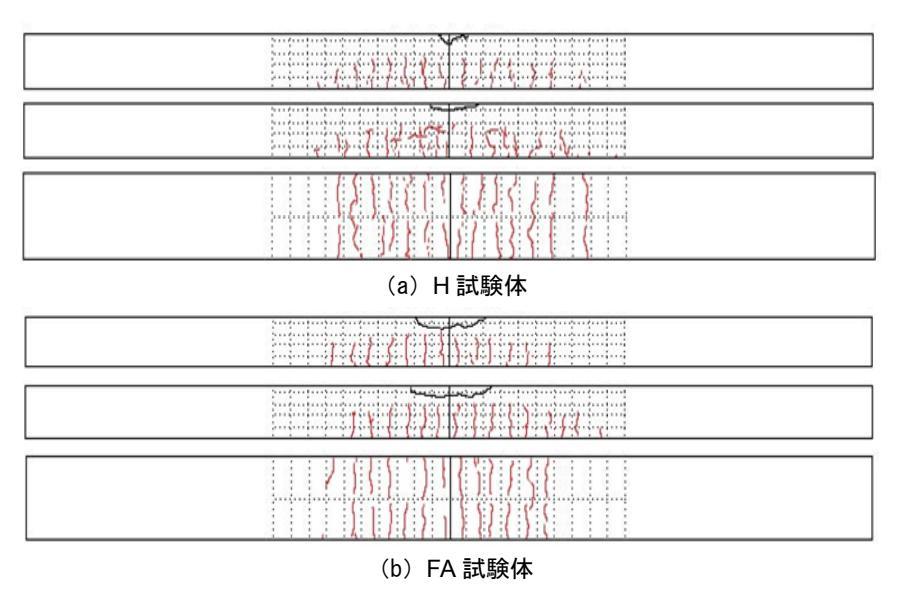
H 試験体よび FA 試験体における曲げ載荷試験後のひ び割れ図を図-7 に示す。側面のメッシュは,高さ方向 100mm (最上部だけ 50mm),橋軸方向 200mm とした。 赤線がひび割れを示し,黒線は剥離部分を示している。

H 試験体および FA 試験体の純曲げ区間の最大ひび割 れ間隔はどちらも 230mm であったが、図-7 に示すよう に H 試験体では、ASR による桁軸方向のひび割れが上面 および側面に多く発生していたため、載荷試験による曲 げひびわれは、そのひび割れの存在により連続性が途切 れたひび割れ性状を示していた(写真-1参照)。これら のひび割れが、曲げひびわれの進行を妨げていると考え られたが、後述する切断面を見る限り、曲げひび割れの 進行を妨げるまで ASR による桁軸方向のひび割れの深 さが深くないことがわかった。

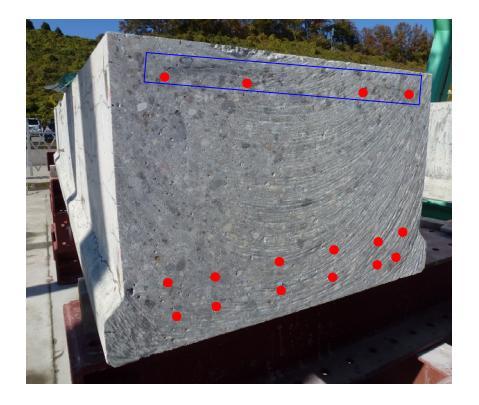
写真-2 H試験体の切断面(中央桁との境界面)

端部桁と中央桁の境界にあたるH試験体の切断面を写 真-2に示す。なお、赤丸はPC 鋼線を示している。

側面や上面に存在していた桁軸方向の水平ひびわれの 深さはかぶり内の 5-20mm 程度であり、スターラップで 囲まれた範囲においてひび割れは確認できなかった。ま た、切断面を見る限り、PC 鋼線の破断は確認できなかっ たが、上縁側 PC 鋼線上において、桁軸直角方向に水平 ひび割れが生じていることを確認した(写真-2 青枠参 照)。上縁側には桁軸方向にひび割れが多数あるため、圧 壊直前にこのひび割れが発生し、圧縮域が小さくなり、 H 試験体の靭性が小さくなったと考えられる。また、曲 げ載荷試験後に、両試験体において、上縁で圧壊し、剥 離したコンクリートを取り除き、上縁側の PC 鋼材の腐 食状況を確かめたが、腐食は確認できなかった。

載荷後の切断面の状況を確認するため、載荷試験後に ワイヤーソーにより、各桁を3150mm+3300mm+3150mm の3つに切断し、分割した各断面の状態を観察した。
