論文 アクティブサーモグラフィによるポリマーセメント系塗膜防水層の 初期不具合の検出方法の検討

要旨:アクティブサーモグラフィによるポリマーセメント系塗膜防水材の,初期不具合である塗膜厚不足, 材料分離・ムラと剥離の推定方法について検討を行った。試験体はポリマーセメント材の構成材料の混合割 合を調整することで,部分的に初期不具合を有するように下地コンクリート表面に施工したものを作製した。 養生後,ハロゲンランプにより試験体表面を 20~40 秒程度加熱後,室温環境で冷却した際の温度変化をサー モカメラで観測した。模擬的に生じさせた塗膜厚不足や,材料分離・ムラ,剥離部は健全部との温度履歴の違 いとして検出された。

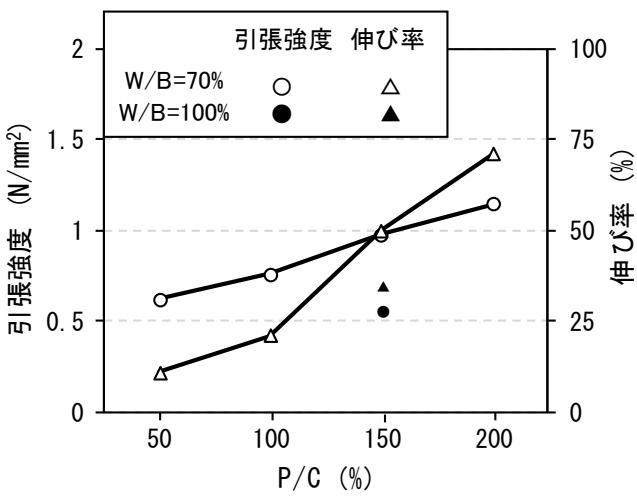
図-1 防水層の力学的性質と調合の関係

防水層の力学試験には、1.0mm厚さのシート状のポリ マーセメント系塗膜防水層を作製し、そこからダンベル 状3号型に切り抜いたものを用いてJISA6251に準拠し、 写真-1のように引張試験を行った。引張試験結果を調 合との関係を図-1に示す。P/C=50~200%の範囲では、 P/Cの値が大きいほど、低弾性となるが伸び率と引張り 強度を大きくなる傾向にあった。写真-2は、SEMによ るポリマーセメント系塗膜防水層の微細構造観察結果で ある。本画像は、反射電子像であり、白い箇所はセメン トもしくは砂、黒い箇所はポリマー成分が多い事を示す。 P/Cが高い方が、ポリマーの造膜が滑らかになっており、 空隙部分にポリマーが浸透していることがうかがえる。

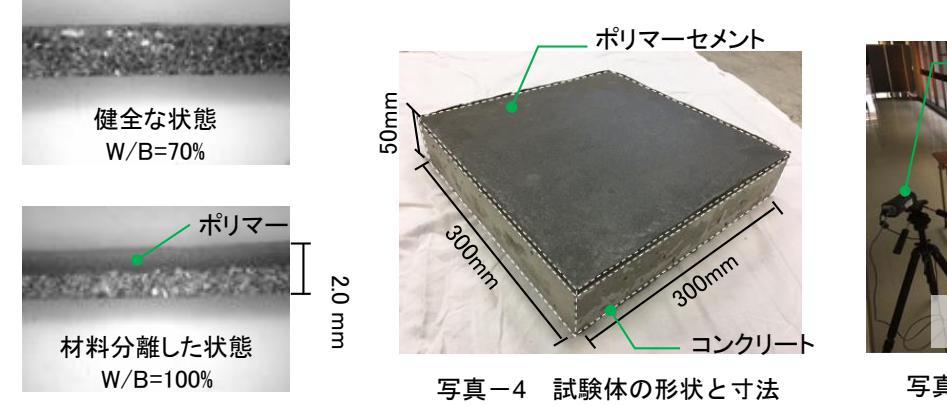
写真-3 ポリマーセメントの 断面方向での観察結果

写真-3は、工学顕微鏡で防水層を断面方向に観察した結果である。W/B=100%の場合、水分量が多く材料分離が生じており、上部にポリマー単体の層が形成され、下部に砂が多く体積しており、所定の伸びと強度が発揮されなかったものと推測される。

図-3(c)に試験結果を,解析結果とあわせて示す。写 真-3で示した通り,ポリマー層とポリマーセメント層 への材料分離が生じている。解析では,ポリマー単体の 層を1.0 mm,ポリマーセメントを1.0 mmの2層として

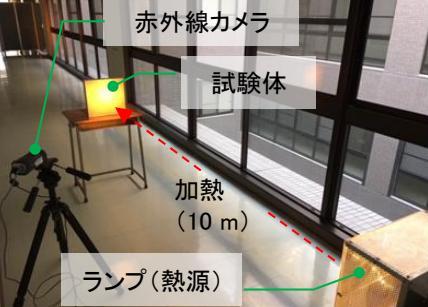
写真-5 大型試験体の試験状況

アクティブサーモグラフィ法は**写真-5** に示すように, 熱源としてハロゲンランプ,赤外線カメラ,および画像 表示・データ処理用の PC で構成される。本実験では試 験体全面におよそ 10 m の位置にランプを設置した。加 熱は 500W で 240 秒間とし,加熱中および加熱終了後の 温度低下過程を赤外線カメラ(A315 FLIR)により観察し た。赤外線カメラのサンプリング周波数は 30Hz とし, 本試験体のサイズとカメラの設置位置の関係から,分解 能はおよそ 3.0 mm 程度となった。

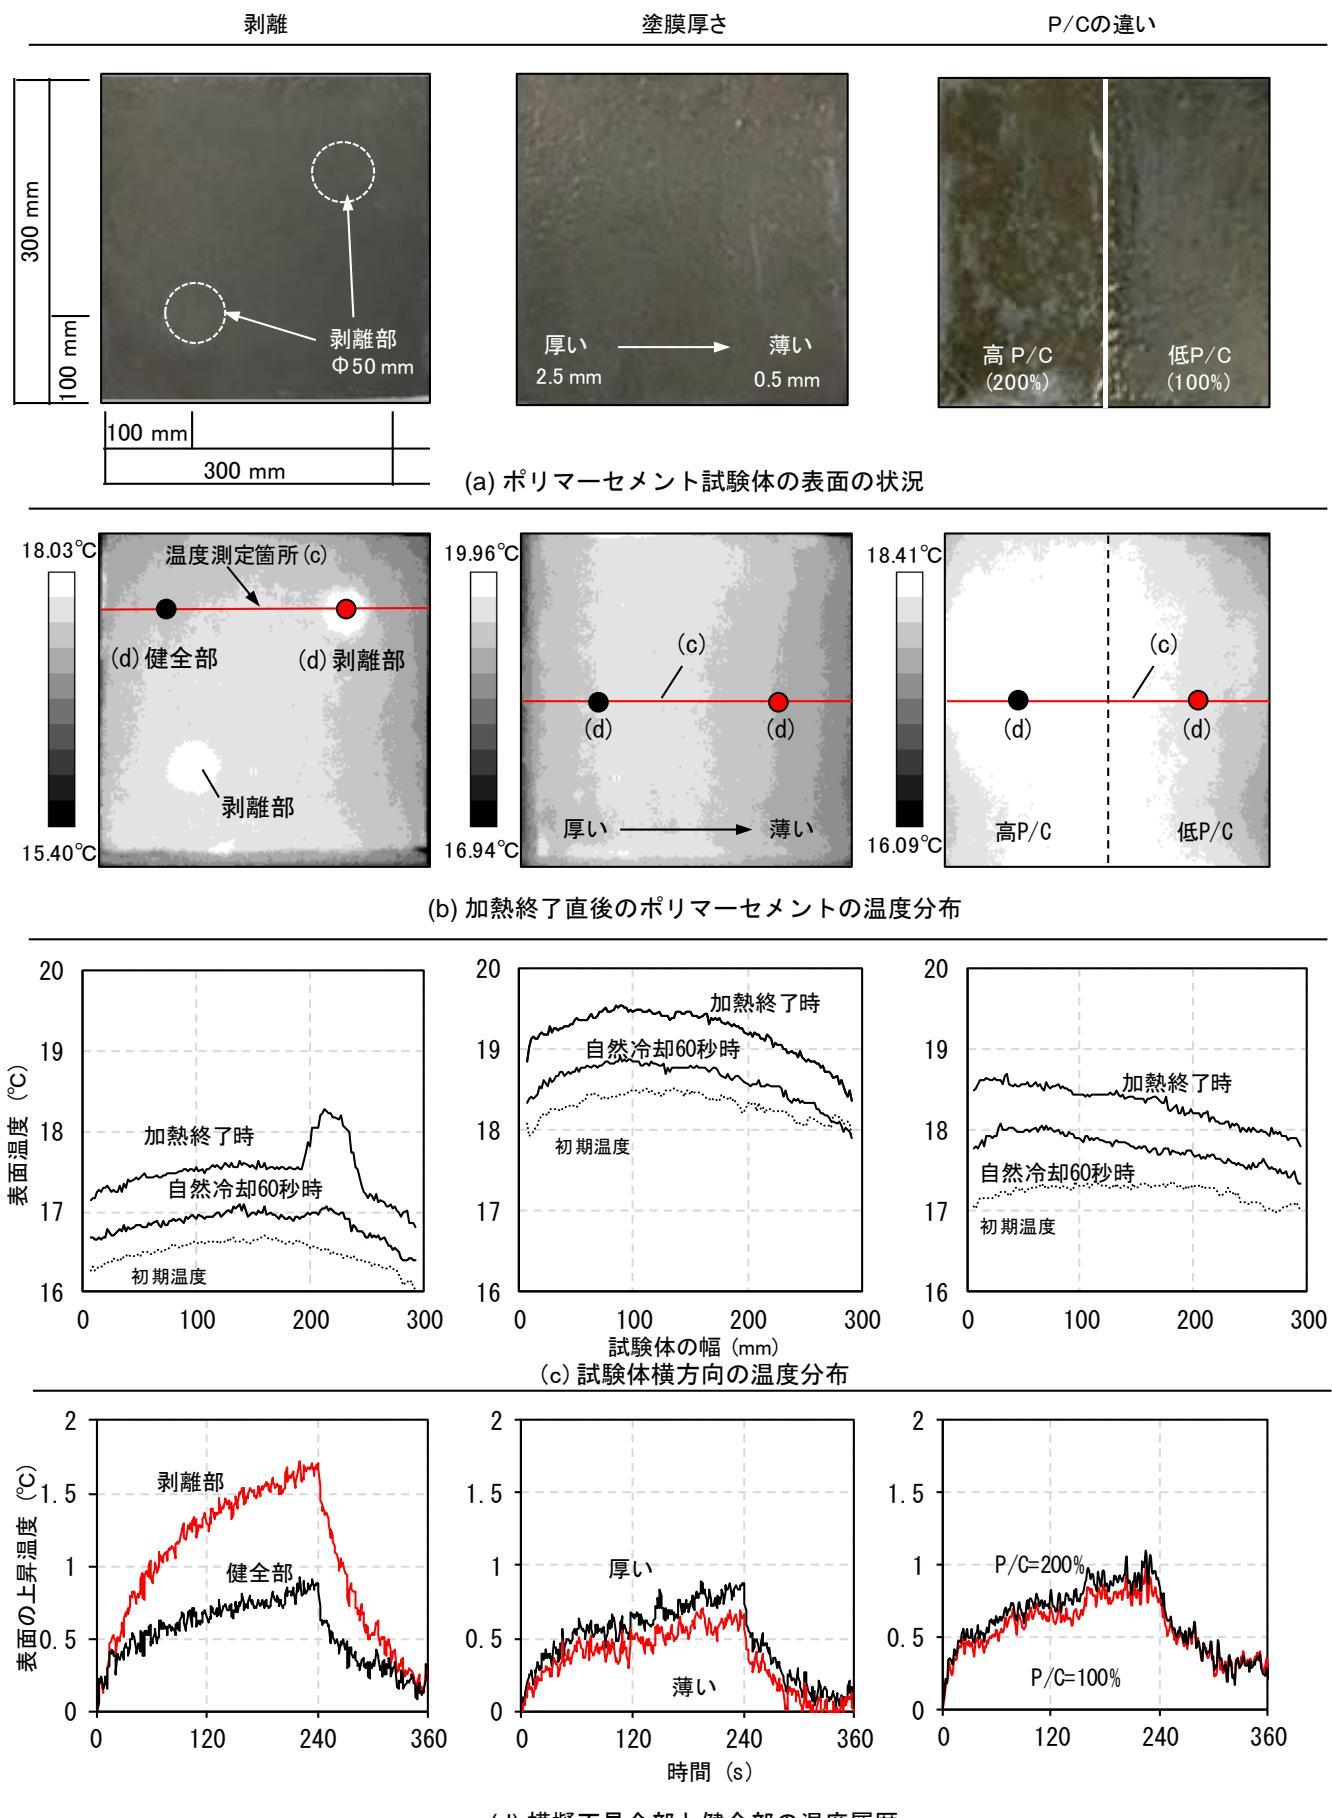
初期不具合を模擬した試験体は図-2(a)に示すよう に,表面からの目視観察では剥離や塗膜厚さの違い, P/C の違いなどを確認することが困難である。

試験体横方向の温度分布(試験開始前,加熱終了直後, 冷却中),模擬的に生じさせた不具合部分と健全部分の温 度履歴を観察した結果を図-2(b),(c),(d)にそれぞれ 示す。表面温度の画像は,白色が高温を黒色が低温であ ることを示している。

剥離部が健全部と比べ温度が高くなっており,写真か らも剥離の形状まで良く観察できる。これは入熱時に剥 離部が断熱層として働きそこに熱がたまり温度が高くな ったと考えられる。その後の冷却 60 秒で剥離部の温度 は低下しほぼ健全部と同等の温度となっており,両者間 の差の確認は難しくなった。

塗膜厚さの違いを見てみると、塗膜厚さが厚い部分ほ ど加熱終了時の温度が高い傾向にある。塗膜厚さが厚い ほど、照射された熱をより蓄熱し高温になったためだと 推測される。また、冷却 60 秒では全体的に温度は低下し ているものの、温度分布の傾向は加熱時と同様に、塗膜 厚さが厚いものほど高温となっていた。

P/C の差を見てみると, P/C が高いほうが加熱終了時の温度が高くなる傾向を示した。有機材料のポリマーと 無機材料のセメント,砂で構成される防水層がコンクリ ート表面に塗布された場合,熱伝導率の小さいポリマー が多いほど照射された熱をより蓄熱したと推測される。

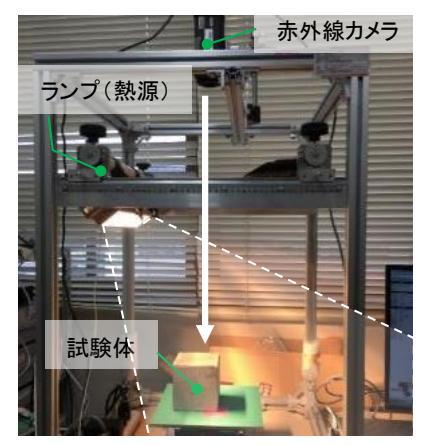
写真-7 小型試験体の試験状況

アクティブサーモグラフィ法は写真-7 に示すように、 小型試験体は、試験体上部より 25 cm の位置にランプを 設置した。加熱は 500W で 20 秒間とし、計 60 秒間の加 熱中および加熱終了後の温度低下過程を赤外線カメラに より観察した。赤外線カメラのサンプリング周波数は 30Hz とし、本試験体のサイズとカメラの設置位置の関係 から、分解能はおよそ 1.0 mm 程度となった。

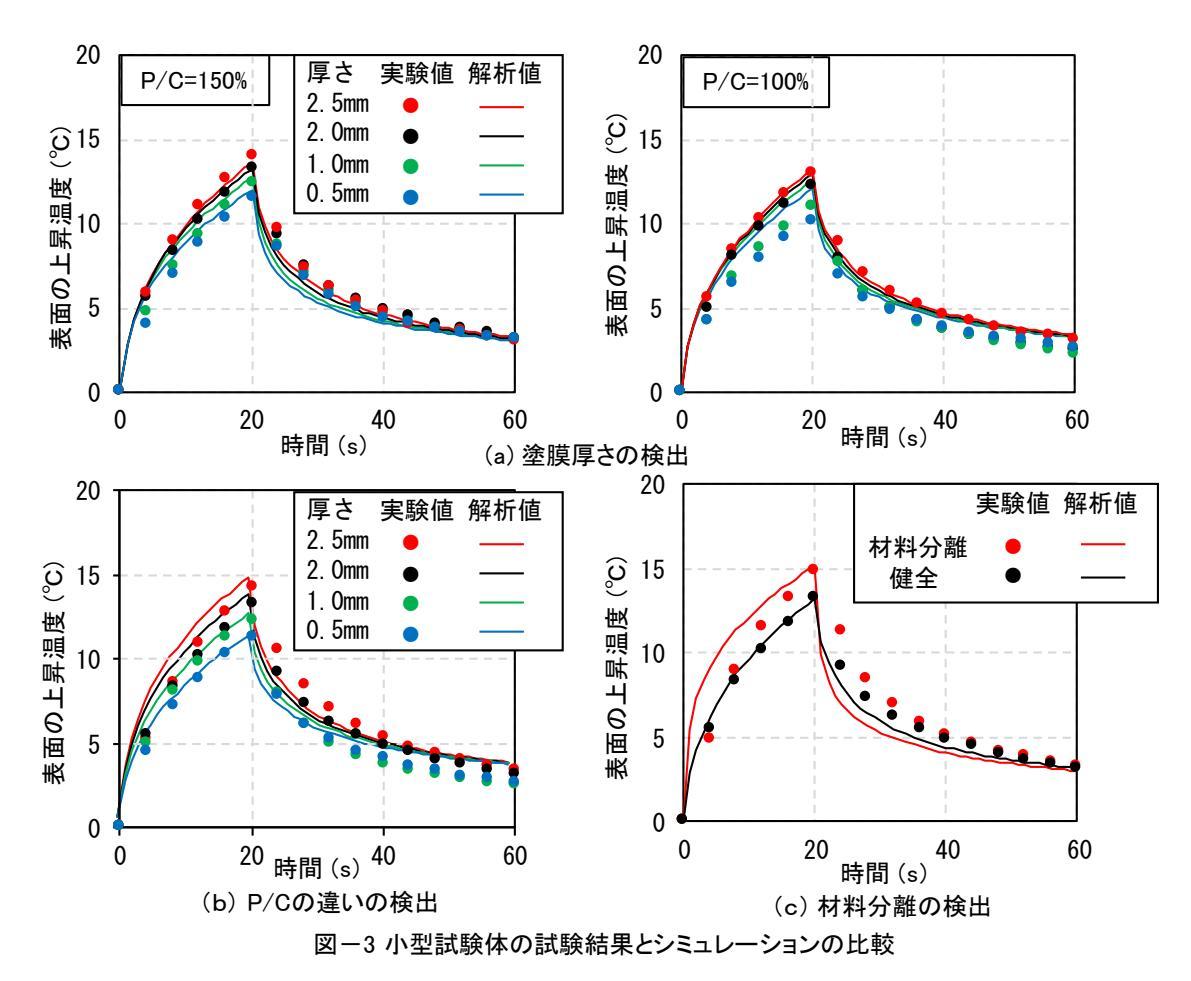
図-3(a)に実験で得られた赤外線カメラで観察した 各試験体の中心部分での表面温度変化と、数値解析結果

をあわせて示す。P/C が 100%と 150%ともに, 塗膜厚さ が厚いほど加熱終了時において最大上昇温度が高くなっ ている。これは厚さが厚いほど防水層内部に熱が滞留し 温度が高くなったと考えられる。数値解析結果も,加熱 時に関してはこの傾向をよく再現しているが,冷却時で は若干の差が生じた。

図-3(b)に試験結果を,解析結果とあわせて示す。熱 伝導率の小さいポリマーを多く含む調合での試験体ほど 加熱終了後の上昇温度は高くなっていることがわかる。 また解析結果は,実験値をよく再現できている。

与えており、この下に下地コンクリート層を設けた。 材料分離している試験体は健全な防水層と比べ加熱 終了時の最大温度が高くなっていることがわかる。こ れは熱伝導率の低いポリマー層が試験体表面にあるこ とで、ポリマー部分に熱がたまり材料分離している試 験体の方が上昇温度が高くなったものと推測される。 解析結果に関しては、概ね傾向は再現できているもの の、加熱・冷却時の温度履歴に差が生じており、今後 モデルの再検討が必要だと思われる。
