報告 火害を受けたコンクリートの孔内局部載荷法による劣化評価に関す る基礎的研究

要旨:「孔内局部載荷法」は、コンクリート構造物の物性(圧縮強度,静弾性係数)を深度方向に測定するこ とが可能な微破壊試験である。本研究では、加熱温度を変化させたコンクリート試験体において「孔内局部 載荷法」を実施し、火害を受けたコンクリートの深さ方向における劣化評価手法として適用可能性について 検討した。その結果、孔内局部載荷法は、受熱温度の違いにより生ずる物性変化を捉えており、劣化深さの 違いを把握できる可能性があることを明らかにした。

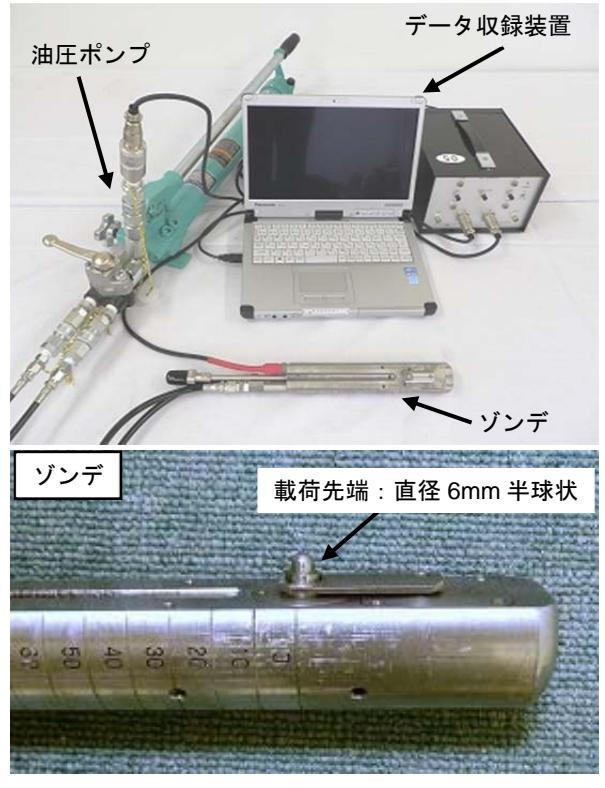
写真-1 孔内局部載荷試験装置の概要

「孔内局部載荷法」は、構造物の深度方向に対するコ ンクリート性状の変化を把握するために開発した試験方 法であり²⁾,**写真-1**に示す載荷試験装置を用い、直径 42mm 以上でコア削孔した孔内においてコンクリートの 物性を測定する"微破壊試験"である。載荷試験装置は、 直径6mm 半球状の載荷先端を備えたゾンデ(直径40mm, 長さ270mm)および油圧ポンプ、データ収録装置(ノー トパソコン、アンプ)から構成される。本手法は、これ まで、河川樋門や砂防堰堤、橋梁、トンネルといった土 木構造物の施工不良や凍害等によるコンクリート構造物 の劣化深さの評価・診断に用いられてきた^{3),4}。

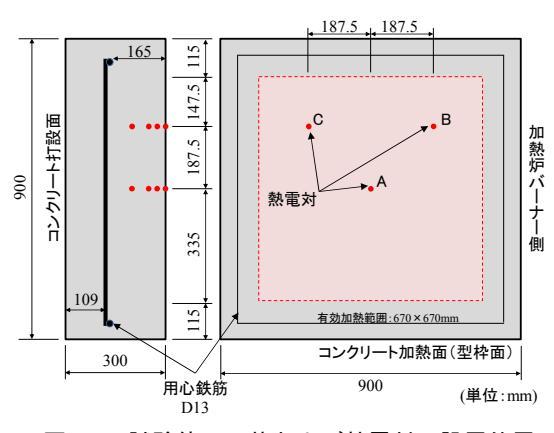
図-1 試験体の形状および熱電対の設置位置

試験体は、図-1に示すように、長さ900mm、幅900mm、 厚さ300mmの直方体としたものを5体作製した。加熱 後の試験体の移動を考慮して、加熱面からかぶり(厚さ) 165mmの位置に用心鉄筋(異形棒鋼(呼び名:D13))を4 本配置した(図-1参照)。コンクリートは、生コン工場 で製造した呼び強度:24を使用した。コンクリートの使 用材料は、セメント:普通ポルトランドセメント(密度: 3.15g/cm³)、水:上水道水および上澄水、細骨材:佐賀 県小川島産海砂(表乾密度:2.56g/cm³、粗粒率:2.80) および京都府亀岡市産砕砂(表乾密度:2.64g/cm³、粗粒 率:2.85)、粗骨材:京都府亀岡市産砕石(表乾密度: 2.67g/cm³、実積率:58%)、混和剤:AE減水剤標準型 I 種である。コンクリートの配(調)合を表-1に示す。な お、フレッシュコンクリートの性状は、スランプ 8.5cm、

*1 川崎地質(株) 首都圏事業本部保全部 (正会員) *2 (一財)日本建築総合試験所 試験研究センター (正会員) *3 立命館大学 理工学部環境システム工学科講師 博士(工学) (正会員) *4 東京理科大学 研究推進機構総合研究員教授 博士(工学) 空気量 3.6%である。打設後,強度試験用の円柱供試体に ついては直ちに現場封緘養生を行い,材齢 28 日に JIS A 1108「コンクリートの圧縮強度試験方法」に基づき圧縮 強度試験を実施した。その結果,圧縮強度は 31.4N/mm² であった。一方,試験体は,室内気中養生した後,材齢 7 日で脱型し,加熱試験に供するまで屋内にて静置した。 なお,試験体5 体のうち加熱試験に供する 4 体について は,図-1 に示す A~C の 3 箇所に,加熱するコンクリ ート表面から 0, 25, 50, 100mm の位置に K 熱電対をそ れぞれ設置した。

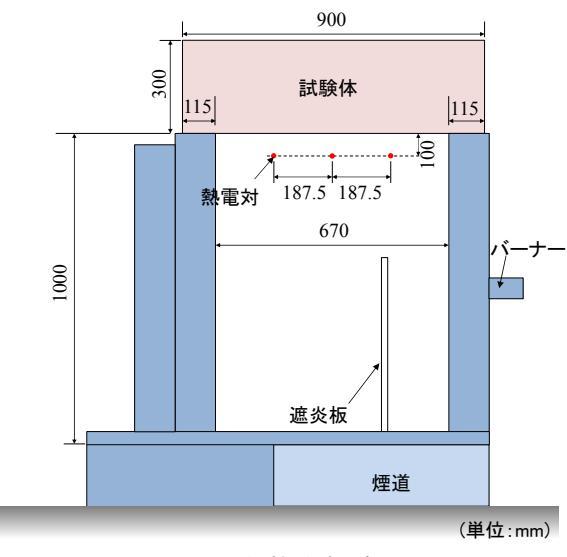
図-2 加熱試験の概要

試験体の加熱は図-2 に示すガス加熱炉を使用した。 試験体は, 天井スラブの加熱を想定し, 試験体の長さ 900mm, 幅 900mm の型枠面(有効加熱寸法:長さ 670mm ×幅 670mm) が炉内に接するように設置した。

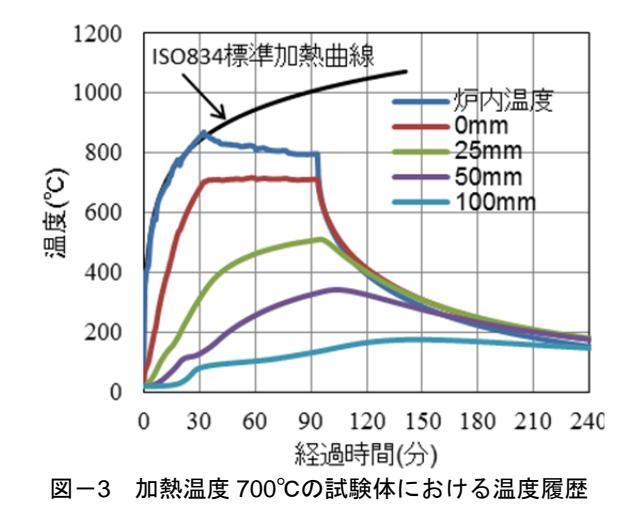
加熱温度が 700℃の場合の炉内温度およびコンクリートの温度履歴を図-3 にそれぞれ示す。図中に示す 0, 25, 50, 100mmの温度は,図-1に示す A~C に設置した同一深さ 3 本の熱電対でそれぞれ計測した温度の平均値である。図より,60分間にわたって設定した加熱温度700℃にて加熱できていることがわかる。また,この期間における図に示す A~C に設置した加熱面 0mm での温度差は,最大で 47℃であった。したがって,試験体の有効加熱範囲全面にわたって,設定した加熱温度にて概ね加熱されていたと推測できる。なお,その他の試験体にお

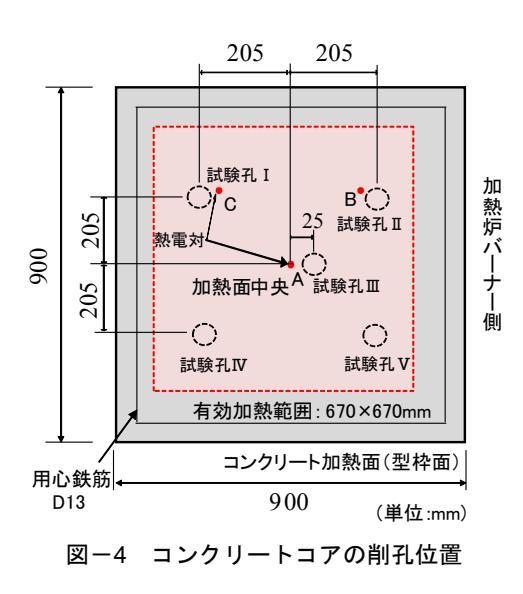
孔内局部載荷法は、加熱後の各試験体で図−4 に示す ○印の位置において直径 45.6mm で乾式によるコア削孔 をした後、各孔において試験体表面から深さ 130mm ま で、8~9 水準の深さについて実施した。なお、加熱試験 体との比較のため、加熱していない試験体からも、材齢 310 日にコア削孔を行い、同様の手順で試験を実施した。

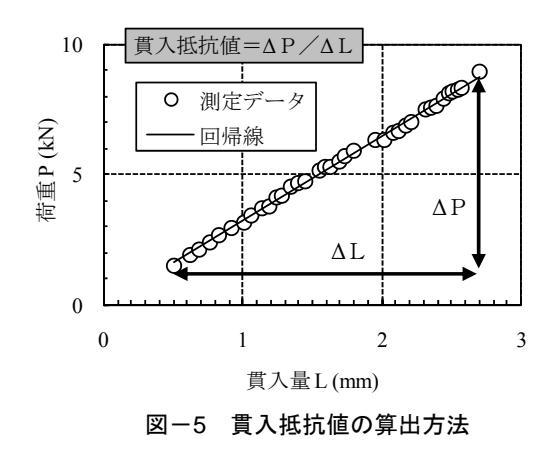
測定は, i) ゾンデを測定深度に設置, ii) 油圧ポンプに より載荷先端を孔壁に載荷, iii) 載荷時の貫入量と荷重 をデータ収録装置で収録, iv) 同一深度において i)~iii) を繰り返し行い 6~10 点程度のデータを取得, という手 順で実施した。測定結果は, 各測定点の荷重-貫入量曲 線の傾きから図-5 示すように「貫入抵抗値(kN/mm)」 を算出し,測定深度ごとに平均し,各深度のコンクリー ト物性の評価指標とした。

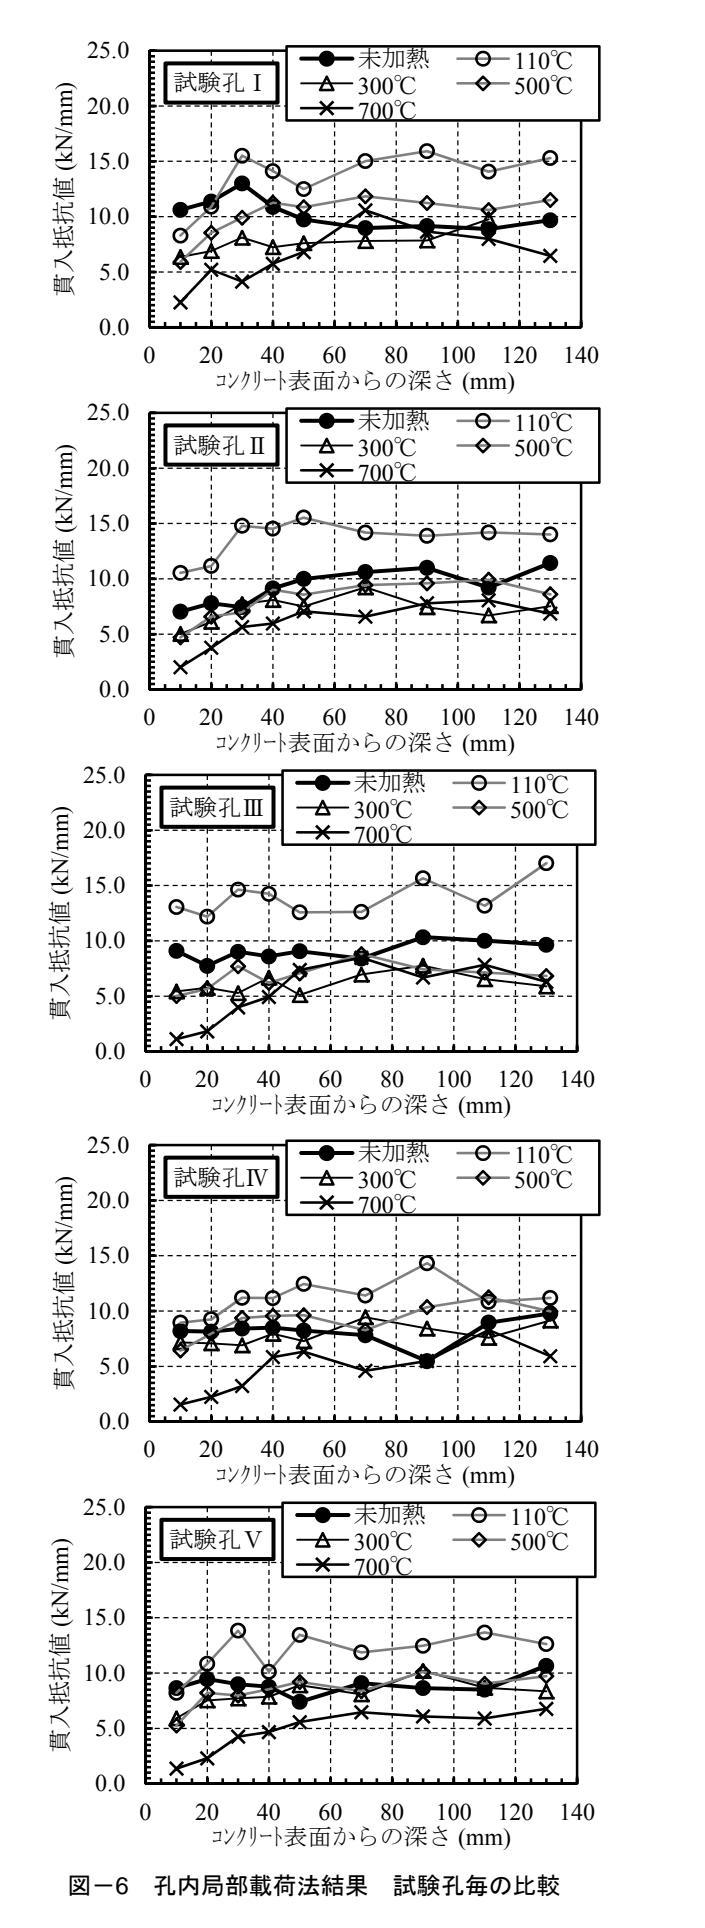
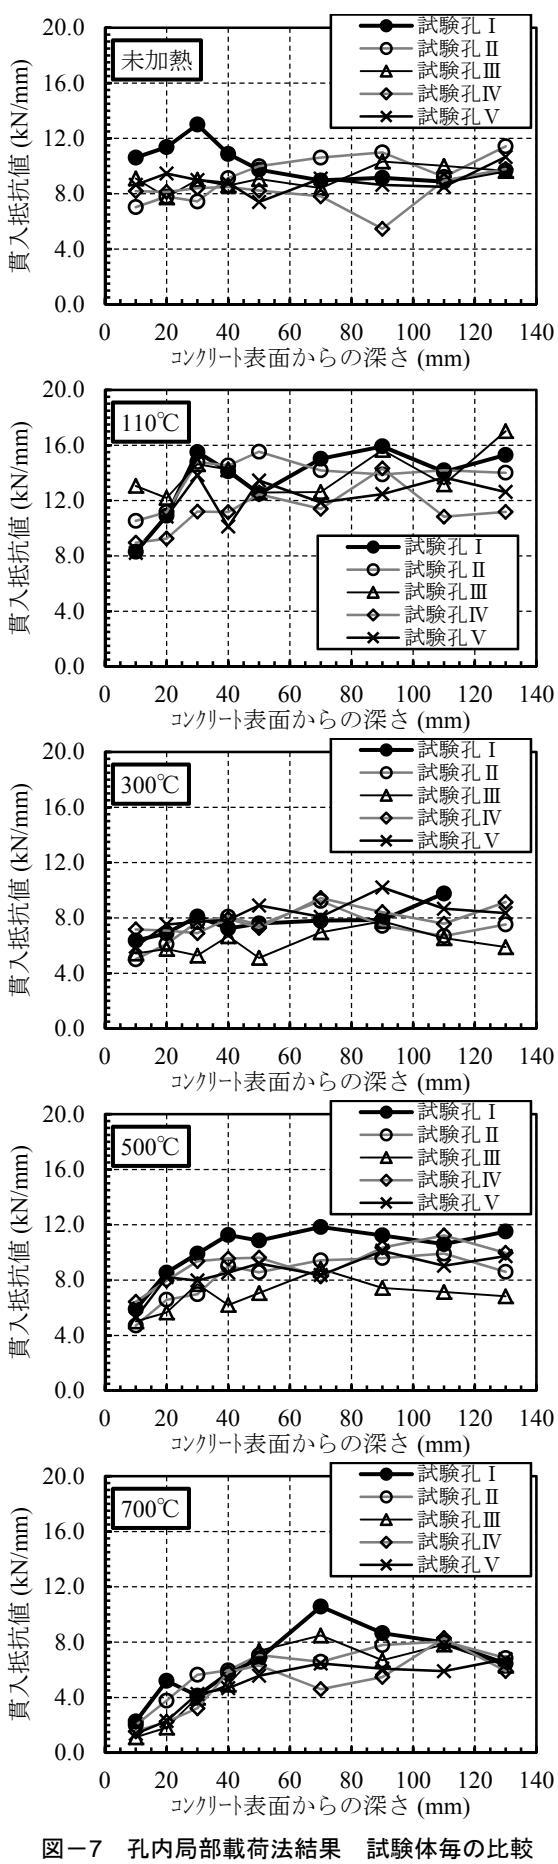
各加熱条件における,試験体の深さ方向の測定結果を 図-6. 図-7 に示す。加熱の影響による貫入抵抗値の低 下の判断は,既往の研究同様^の,加熱による影響を受け ていないと考えられる深さ 100mm 以深の値から概ね 20%低下した場合とした。なお,貫入抵抗値低下の閾値 に関しては検討課題とし,今後,データを蓄積した上で 決定する予定である。

部に若干の違いが見られるものの,いずれの試験孔にお いても深度方向の値の変化はほとんど無いと言える。加 熱条件下の試験体では,いずれの試験孔においても 110℃および 300℃で深さ 20mm, 500℃で深さ 20mm~ 30mm, 700℃では深さ 40mm まで表層付近の貫入抵抗値 の低下が確認された。

なお、110℃試験体については、試験孔 I ~ Vのいずれ においても未加熱より貫入抵抗値が高い結果となった。

この他,試験体毎の試験結果を比較したところ,試験 孔位置の違いによる測定結果に大きな違いは特に見られ なかったことから,加熱炉バーナーからの距離の違いや 削孔位置の違いは試験結果には影響しないと言える。そ のため,同様の条件で加熱されたコンクリートであれば, 試験位置に影響されず,加熱範囲内において同等の試験 結果が得られると言える。

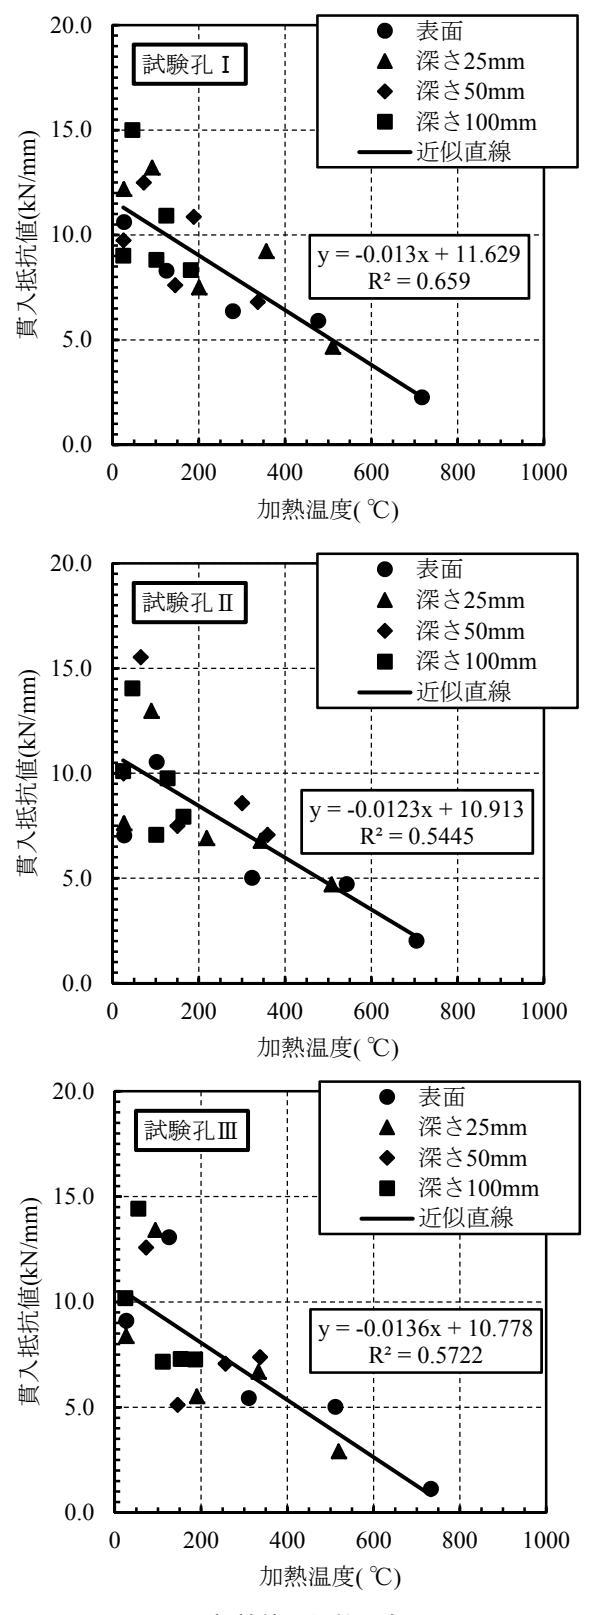
貫入抵抗値と加熱温度との関係(図-8参照)は、受 熱温度の上昇とともに貫入抵抗値が低下する傾向であり、 既往の結果⁴⁾と同様に強い相関が確認され、孔内局部載 荷法によって、コンクリート表面の加熱温度に係わらず、 実際の受熱温度を捉えることができることを確認した。

図-8 貫入抵抗値と加熱温度との関係

各試験体では、前述の通り、コンクリート内部の温度 (受熱温度)を,試験体の表面、深さ 25mm、50mm、100mm に熱電対を設置して測定している。コンクリートの受熱 温度と貫入抵抗値との関係を表-2および図-8に示す。 受熱温度に対応する貫入抵抗値は、表面は深さ 10mmの 測定値、25mm は深さ 20mm と 30mmの平均値、50mm は深さ 50mmの測定値、100mm は深さ 90mm と 110mm の平均値をそれぞれ用いた。なお、受熱温度との比較は、 熱電対設置の近傍でコア削孔を行った試験孔 I ~ IIIで実 施している。

なお,貫入抵抗値の低下量は,受熱温度 1℃に対して -0.01 程度であり,こちらも既往の結果⁶と同等程度の 値となった。
