論文 部分高温作用と塩水作用を受けた RC 部材の鉄筋腐食状況と曲げ耐 力評価

要旨:本研究では,部分高温作用と塩水作用を受けた RC 構造物を想定し,複合作用を受けた RC 部材の耐久 性評価を目的とし実験を行った。高温作用と塩水作用を受けた RC はりの曲げ載荷試験を行い,耐荷性を評価 した。併せて塩化物浸透状況と鉄筋腐食状況の確認を行い,損傷領域の違いと鉄筋腐食程度が耐力および耐 久性に与える影響を検討した。その結果,加熱と塩水浸漬を行った RC はりでは内部鉄筋の腐食が確認された。 一方で,曲げ耐力の大きな低下はみられなかった。加えて,加熱と塩水浸漬を行った RC はりの SEM-EDS 分析 を実施し,塩水浸漬を行った供試体のひび割れ部にエトリンガイトが生成されていることを確認した。 キーワード:高温加熱,塩水作用, RC はり,曲げ耐力,鉄筋腐食

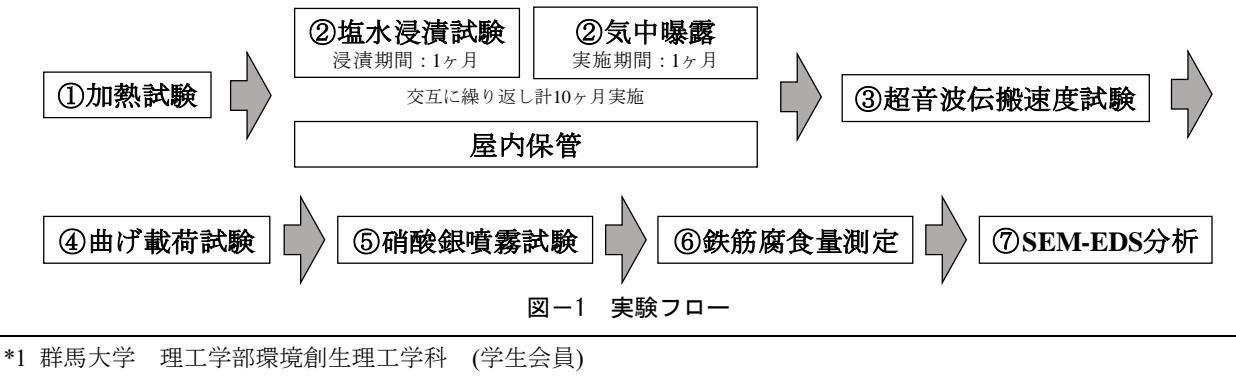
図-2 はり供試体概要

図-2 に,はり供試体の概要を示す。供試体は,高さ 150mm×幅100mm×長さ1500mmとし,有効高さ125mm 位置に主筋として D13 の鉄筋を2本配置した。表-1に

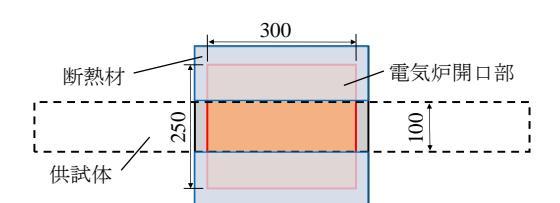
加熱試験時の供試体の材齢は6ヶ月である。加熱試験 は電気炉を使用した。図-3 に加熱試験の概要を示す。 電気炉の開口部は300mm×250mm である。加熱領域は 等モーメント区間の引張領域(底面)と圧縮領域(上面) とした。加熱範囲は幅100mm×長さ300mmとし,所定 部位の一面加熱となるよう電気炉に設置した。加熱範囲 以外の開口部は断熱用ブランケット(厚み30mm)を設 置し,加熱時の熱が漏れないよう留意した。図-4 に本 研究で用いた加熱パターンを示す。16℃/min で最高温度 800℃まで昇温後,5時間保持し,その後自然冷却とした。

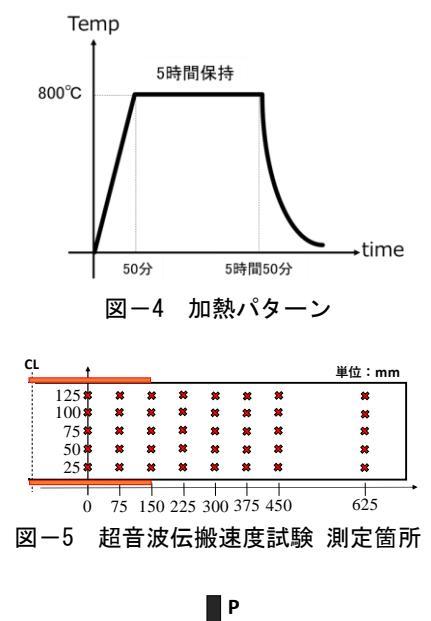
全ての供試体において,超音波伝搬速度の測定を行った⁷⁾。測定箇所において探触子を対向させ伝搬時間を計測し,伝搬速度の算出を行った。図-5 に測定箇所を示す。加熱領域の中心から軸方向に0,75,150,225,300,375,450,625mm,高さ方向に25mm間隔とし,計40箇所測定した。

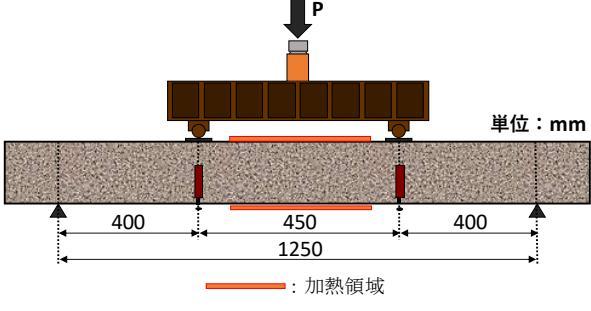
図-6 曲げ載荷試験概要

図-6 に曲げ載荷試験の概要を示す。支点間距離を 1250mm とし、等モーメント区間とせん断スパンをそれ ぞれ 450mm, 400mm とした。計測項目は、荷重と等モー メント区間の変位とした。荷重の計測には荷重計(容量 100kN)を用い、変位は等モーメント区間両端に変位計 (分解能:1/1000mm)を設置し変位の平均値を算出した。

図-11, 12 に, RC はりの載荷試験における荷重-変位 関係と試験後のひび割れ性状を示す。荷重変位関係には, 併せてせん断耐力(44.3kN)と終局曲げ耐力(49.4kN) の計算値を示す¹²⁾。今回の RC はりはせん断破壊先行型 となる。No.1-N は斜め引張破壊(破壊荷重 50.4kN)を生 じた。No.2-F はせん断ひび割れ(49.3kN)を生じ一時的 に耐力が低下したがその後増大し,斜め引張破壊(破壊 荷重 51.8kN) を生じた。No.3-F は No.1-N と比較し初期 剛性が小さい傾向を示した。破壊性状は,鉄筋降伏後, せん断ひび割れが生じたが最終的に圧壊(48.5kN)した。 No.1-S は曲げひび割れ発生後, 斜め引張破壊(破壊荷重 51.8kN)を生じた。No.2-S は①斜めひび割れ (50.8kN) を生じ,一時的に耐力が低下したがその後耐力が増大し, ①のひび割れと逆側のせん断領域において,斜め引張破 壊(54.3kN)を生じた。No.3-S は鉄筋降伏(51.3kN)後, 変形が進行し、斜め引張破壊(53.1kN)を生じた。

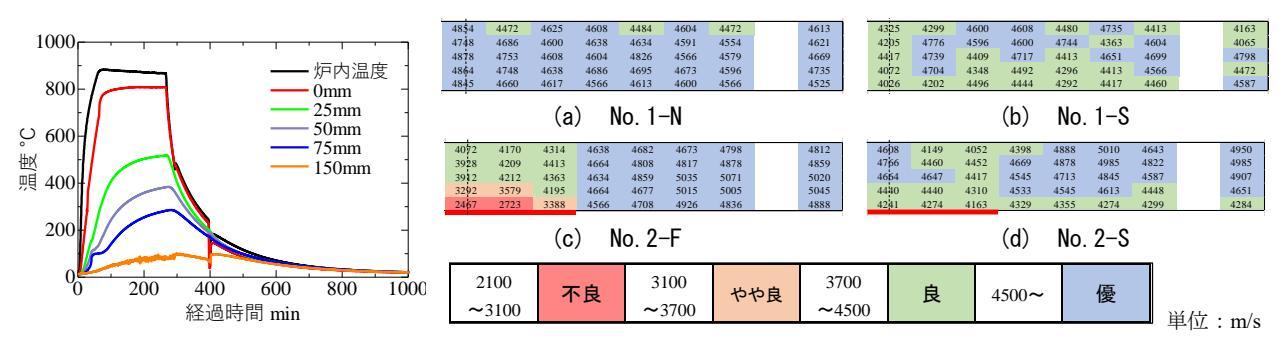
図-7 内部温度の経時変化 (No. 2-F)

図-7に、No.2-F供試体の加熱試験時における内部温 度の経時変化を示す。なお、その他のRCはり供試体に おいても同様な温度履歴を示した。炉内温度の上昇とと もに供試体内部の温度も上昇している。加熱面に近い計 測位置から順に温度勾配が生じている。25mm(鉄筋位置) においては、500℃程度となった。
