論文 場所打ちコンクリート杭のパイルキャップの破壊性状の検討

要旨:本研究は場所打ちコンクリート杭におけるト形部分架構の耐震性能を検討するため、変動軸力下および一定軸力下におけるそれぞれの構造実験を行った。その結果、変動軸力下では載荷方向で破壊性状が異なり、高軸力下では層間変形角 R=1.0 %で最大耐力となり、引張軸力下では耐力が低くなった。日本建築学会「鉄筋コンクリート基礎構造部材の耐震設計指針(案)・同解説」¹⁾における危険断面位置に関しては載荷方向によって違いがみられ、概ね評価できることを確認し、同指針で提案されているパイルキャップ強度式での計算値を過小評価しており、今後さらなる検討が必要である。

キーワード:場所打ちコンクリート杭,パイルキャップ,ト形部分架構,パイルキャップ破壊

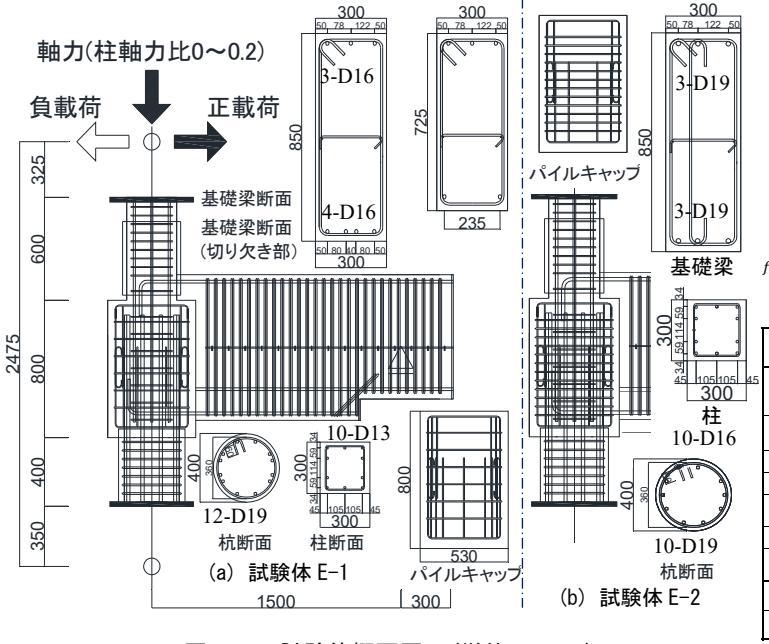
図-1 試験体概要図 (単位:[mm])

表-1に試験体諸元,図-1に試験体 E-1 と E-2 の試 験体形状および配筋詳細を示す。

試験体は2体で,約1/3 スケールのト形部分架構とし, 鉄筋コンクリート造地上3階建ての学校建築の側柱下部 を想定して設計³した。杭には杭径400mmの場所打ちコ

ンクリート杭を使用し、パイルキャップの配筋には、ベ ース筋とはかま筋を使用した標準型を用いた。基礎梁主 筋において投影定着長さ(上端筋:柱せいの 3/4,下端筋: パイルキャップせいの 3/4),余長を試験体 E-1 では 140mm,試験体 E-2 では 170mm とした。部分架構には 上部構造の柱梁接合部と同様のモーメント分布(図-2 参照)を仮定して、基礎梁および柱のスパン長は文献 3 にて試設計した建物を参考にそれぞれ設定した。

算値 4の半分の値の時に最大圧縮軸力とし、パイルキャ ップ曲げ強度の計算値 1の半分の値の時に最大引張軸力 (軸力 0)となるように軸力を制御し、正加力時にはパ イルキャップせん断破壊、負加力時にはパイルキャップ 曲げ破壊するように設計した。試験体 E-2 では柱の軸力 比を 0.163 の一定とし、パイルキャップが曲げ破壊する ように設計した。ここで、パイルキャップが曲げ破壊する ように設計した。ここで、パイルキャップの曲げ破壊と は文献 1 の「5.6.1 場所打ちコンクリート杭のパイルキャ ップ」に記述されている曲げ強度における破壊性状のこ とである。なお、柱脚の曲げ圧壊を防ぐために柱に鋼板 (t=25mm, STKR400)を巻いた。軸力比 0.163 は、試設 計した建物 3)の設計用支持反力の最大圧縮荷重より設定 し、杭の軸力を柱に作用する軸力として実験した。

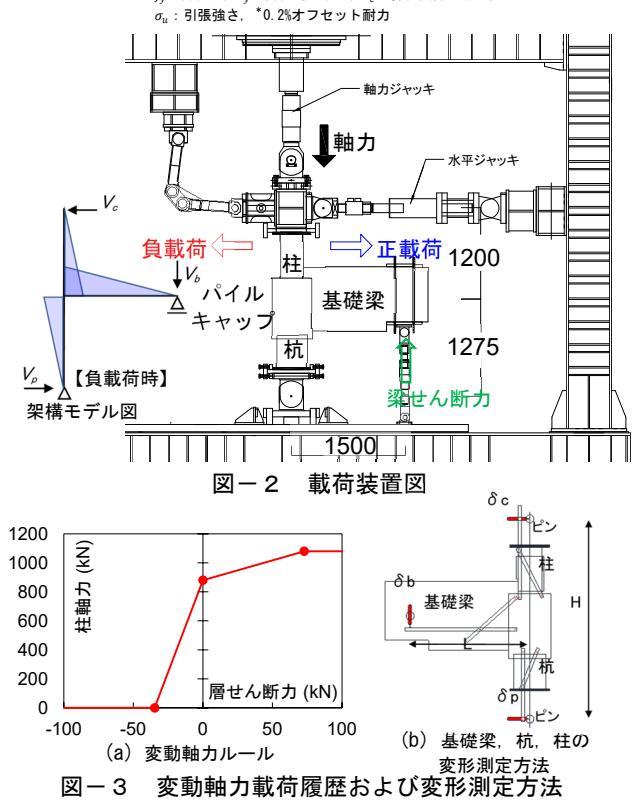
加力装置図を図-2に示す。基礎梁端をピンローラー 支持,柱頭および杭脚をピン支持とし,柱頭加力点に軸 力を導入後,同加力点から水平力を導入した。柱と杭の 反曲点間隔は2475mm,パイルキャップ芯から基礎梁反 曲点までを1500mmである。図-3(a)に軸力を変動させ た試験体 E-1の軸力と水平力の載荷ルートを示す。層せ ん断力に比例して軸力を軸力比0~0.2の範囲で変動させ, 軸力比が目標まで到達してから正載荷時は軸力比0.2,負 載荷時は軸力比0の一定軸力とした。水平力は変位漸増 載荷とし,柱頭位置での層間変形角(R)でR=±0.125%, ±0.25%を一回,±0.5%,±1.0%,±2.0%,±3.0%を二回ずつ 表-2 コンクリートの材料特性

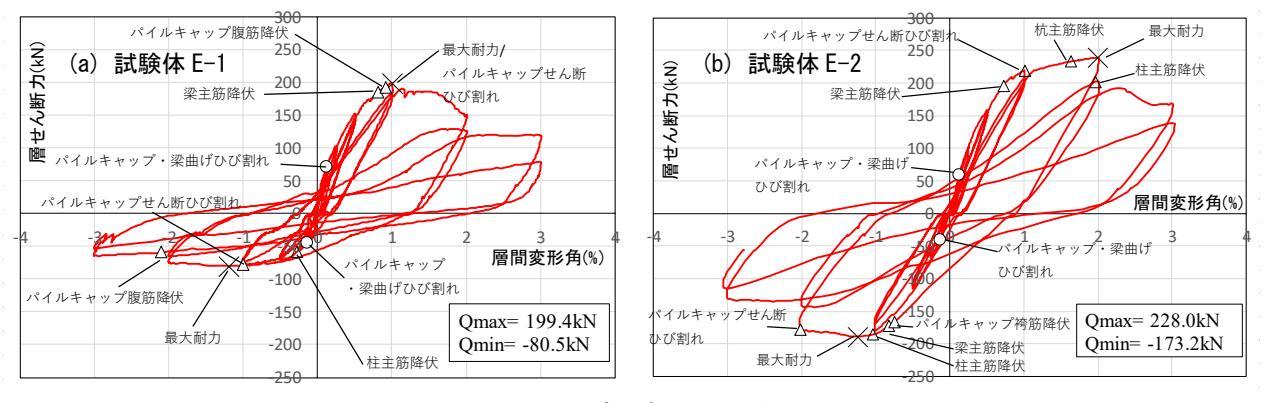
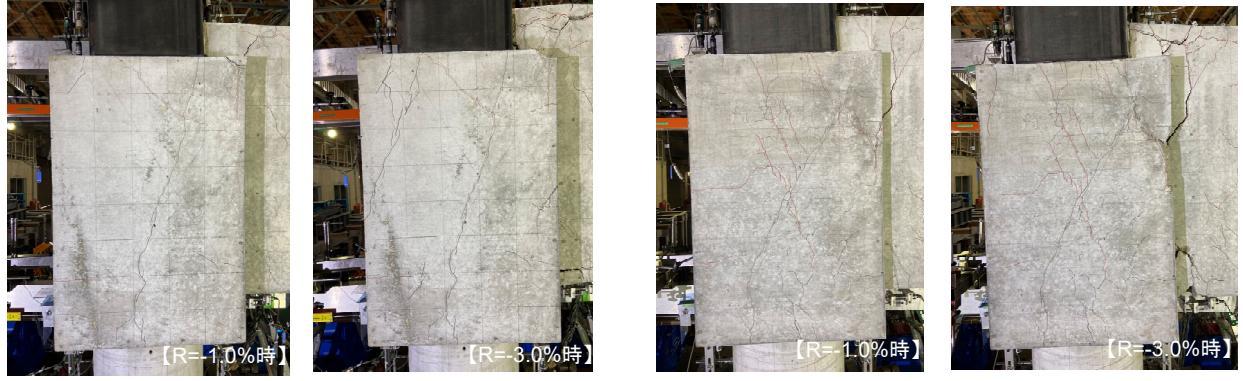
写真-1 各試験体の損傷状況

写真-1に両試験体の最大耐力時の破壊状況写真を 示す。以下に特徴的なひび割れの発生状況を示す。試験 体 E-1 では, R=±0.125%時に基礎梁の危険断面でパイル キャップフェイス位置に曲げひび割れが発生し、杭の危 険断面でパイルキャップフェイス位置には正側では R=1.0%時に, 負側では R=-0.5%時に曲げひび割れが発生 した。パイルキャップには±1.0%時にせん断ひび割れが 発生した。しかし、せん断ひび割れの発生位置が異なっ ており、正側ではパイルキャップの対角方向に上面から 下面にわたって発生したが、負側ではパイルキャップ上 部に発生した。最大耐力時以降に基礎梁の危険断面でパ イルキャップフェイス位置のひび割れが拡がり基礎梁下 部の杭前面のパイルキャップコンクリートが圧壊した。 また、最大耐力以降に正側のパイルキャップ底面のひび 割れが大きくなり,その後も同様の箇所に損傷が集中し, 負側では柱脚の曲げによるコンクリートの圧壊がみられ た。試験体 E-2 について、R=±0.13%時に基礎梁とパイル キャップの危険断面位置に曲げひび割れが発生し、杭の 危険断面でパイルキャップフェイス位置にはR=±1.0%時 に曲げひび割れが発生した。パイルキャップには-0.13% 時に曲げひび割れが発生し、1.0%時および-2.0%時にせん 断ひび割れが発生した。パイルキャップ底面の基礎梁側 に R=0.5%時に割裂ひび割れのようなひび割れが発生し

た。最大耐力時以降に基礎梁の危険断面でパイルキャッ プフェイス位置のひび割れが拡がり,基礎梁が抜け出す ような破壊性状となった。最大耐力以降,負側で柱脚に て曲げによるコンクリートの圧壊がみられた。

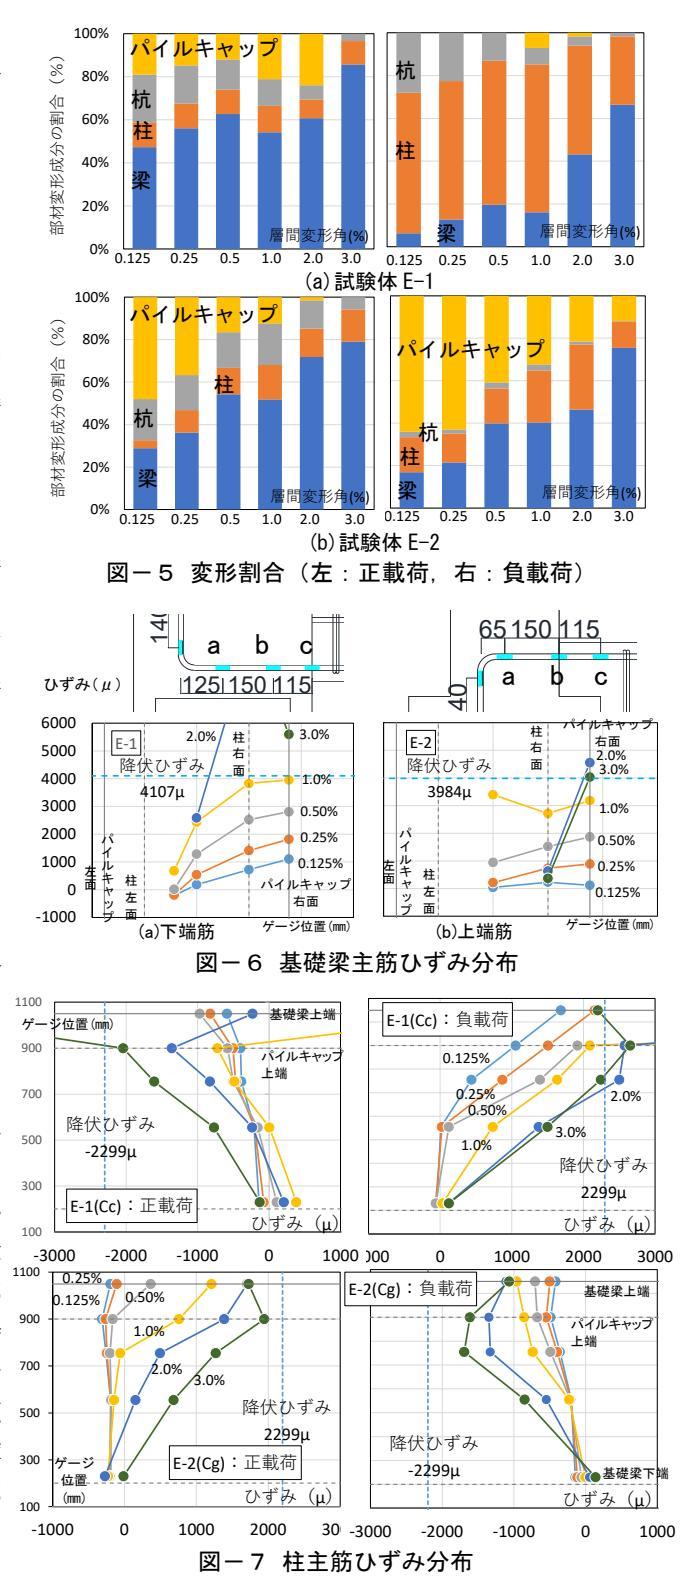
図-6に基礎梁主筋のサイクルピーク時のひずみ分 布を示す。上端主筋が引張時では、変形が小さい 1100 R=0.125%時には柱面位置でのひずみが大きかったが、そ れ以降, 徐々にパイルキャップ位置のひずみが大きくな 700 った。下端主筋では、パイルキャップ面位置でのひずみ が常に大きいことから、両載荷時で危険断面位置はパイ ルキャップ面と考えられる。上端主筋において、柱中心 付近(点 a)に貼付したひずみの値が R=1.0%時に急激に大 きくなる傾向となった。これは負載荷時に生じた柱脚部 付近のひび割れが影響したものと考えれる。最大耐力時 には両試験体の正側では危険断面位置で降伏し、負側で は a で降伏した。下端筋において、 ab 間より bc 間の傾 きが小さくなっており bc 間の付着があまり有効に発揮 されていないことがわかる。これは、基礎梁下端の端部 の曲げひび割れが拡大していることより、基礎梁端部が 緩んだ状態となったことによると考えられる。さらなる 詳細な検討が必要である。

図-7に柱主筋(図-9中丸囲み)のサイクルピーク 時のひずみ分布を示す。正側載荷時には基礎梁が付いて いない(背面)側が引張となる。基礎梁が取り付いてい る側(Cc)では,正側では圧縮ひずみ状態となっており, 負側では基礎梁上面位置の引張りひずみが一番大きくな っていた。背面側(Cg)の正側では基礎梁上面位置のひ

ずみが一番大きくなっていたが,基礎梁側の鉄筋よりも ひずみ値は小さくなっていた。また,試験体 E-2 の負側 では図中 No.3 ゲージ位置 (青丸囲み)の圧縮ひずみが大 きくなる傾向を示した。基礎梁側と背面側とでは違う傾 向を示すことが分かった。

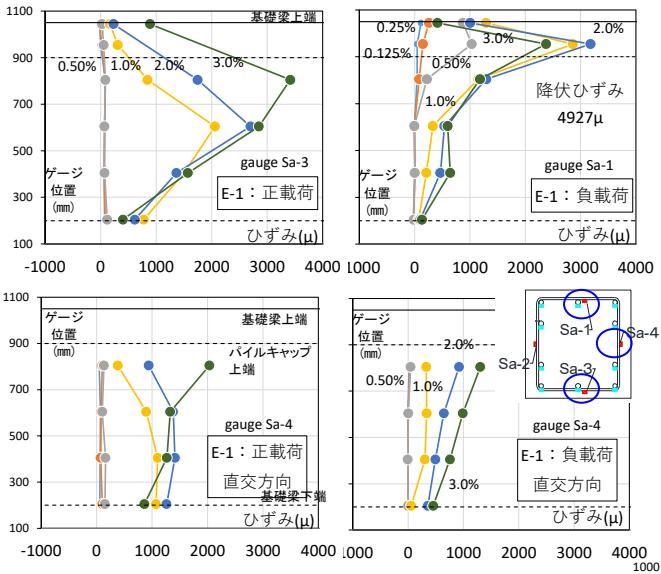
図-8 柱せん断補強筋ひずみ分布

図-8に最大耐力時の柱せん断補強筋(図中丸囲み) のひずみ分布を示す。正側では、パイルキャップ中ほど

のひずみが大きくなる傾向が見られた。負側においては, 正側と異なり柱梁接合部域,パイルキャップ上端付近の ひずみが大きくなる傾向が見られた。これは破壊性状で 述べた正負でのパイルキャップひび割れ性状の違いと対 応していることが分かる。直交方向では,正負両載荷に おいて局所的に増加するのではなく,パイルキャップ全 体的にひずみが大きくなった。

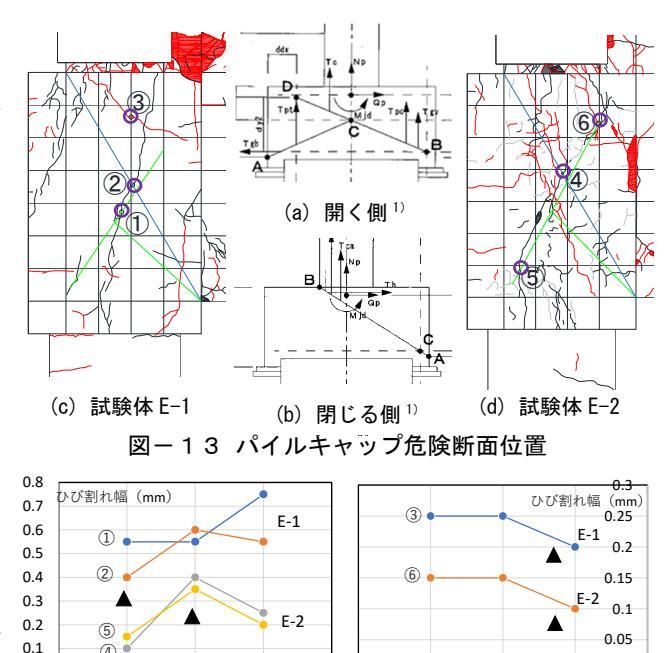
1 2 3 4 4 3 2 図-14 パイルキャップひび割れ幅

図-14に両試験体のピーク時のひび割れ幅の推移を 示す。ひび割れ幅は正負載荷時の1回目のピーク時のひ び割れ幅であり、クラックスケールを用いて目視により 計測を行った。ほぼ同じ位置のひび割れ幅について検討 した。せん断ひび割れについては試験体 E-1の方が大き くなった。正側(①,②と④,⑤)において,試験体 E-1では最大耐力後もせん断ひび割れは増加したが試験体 E-2では最大耐力以降に減少した。負側(③と⑥)におい て,最大耐力以降ひび割れ幅は変わらなかった。なお, 曲げひび割れについては試験体 E-2の方が大きくなった。 正側において,試験体 E-1では最大耐力後,徐々に減少 したが試験体 E-2では最大耐力以降変わらなかった。
