# 論文 高強度梁主筋を接合部内機械式継手とした十字型接合部の構造性能に関する実験

佐川 隆之\*1・迫田 丈志\*2・前田 匡樹\*3・足立 智弘\*4

要旨：SD590, Fc60 を用いた十字型接合部の部分架構実験を行った。試験体はそれぞれ通し配筋の梁主筋に 5-D19 を用いた No.1, No.1 と同様の配筋で接合内部機械式継手を用いた No.2, 梁主筋に 3-D25 を用い付着余裕度が不足する機械式継手のある No.3 の計 3 体で構造性能への影響を検討した。試験体 No.1,2 では、最大耐力発揮時までほとんど違いがなく曲げ終局強度の計算値を上回り, No.3 のみ最大耐力が計算値に届かなかった。試験体 No.1,2 とともに 1/33rad.まではほぼ同等の性能を示した。各性能の比較により, 設計段階で十分な付着を確保していれば十字型接合部に機械式継手を用いても通し配筋と同様に構造性能を評価できることが分かった。

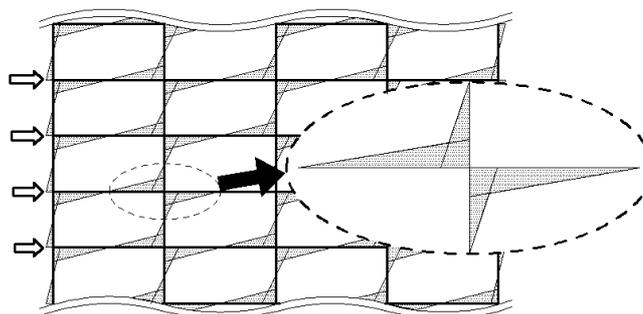
図-1 想定建物の応力図と実験部位

本研究で想定する建物は, 地上40階, 高さ140m程度の鉄筋コンクリート構造純ラーメン架構とし, 梁主筋SD590, Fc60クラスのコンクリートが用いられているその10~15階部分のスパン8m, 階高4.0mの十字型接合部を対象(図-1の応力図部分)とした。部材寸法は柱断面

1000×1000, 梁断面 800×1000 の縮尺 1/2.5 として, 構造実験を行った。試験体寸法はスパン 3.2m, 階高 1.6m で柱断面 400×400, 梁断面 300×400 とした。

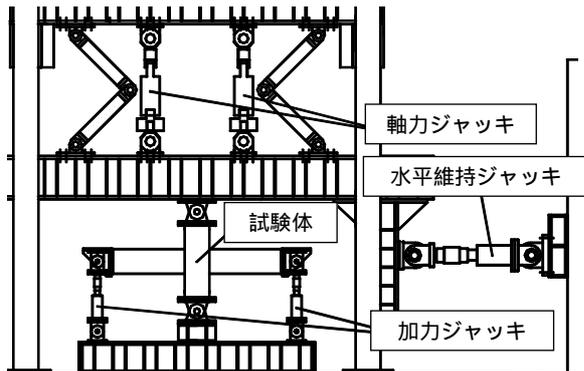
図-5 加力装置

加力装置図を下図に示す。鉄骨フレームとRC反力床、壁と油圧ジャッキ5本を組み合わせた加力フレーム中に試験体を設置した。試験体の柱端部、梁端部にピンを設置して加力フレームに組み込んだ。上部2本のジャッキで柱に一定軸力(1440kN:軸力比 $\eta=0.15$ )を与え、水平ジャッキにより柱の鉛直を保持した。試験体の梁端に設置した鉛直ジャッキにより左右の梁にせん断力を載荷して、地震時の架構の応力状態を再現した。

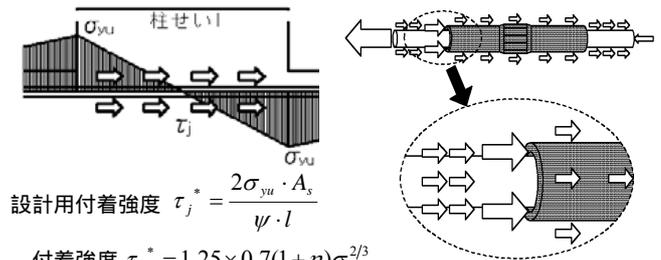
図-2 接合部内梁主筋の付着 図-3 継手端の支圧

$$\text{付着強度 } \tau_u^* = 1.25 \times 0.7(1 + \eta)\sigma_B^{2/3}$$

配筋は試験体No.1と同じだが、接合部内で梁主筋に機械式継手を用いた。梁主筋同士の芯々間隔は $2.5d_b$ ( $d_b$ :主筋径)以上あるが継手間隔は $1.5d_b$ 程度となり、継手端にかかる支圧(図-3)の影響も検討する。

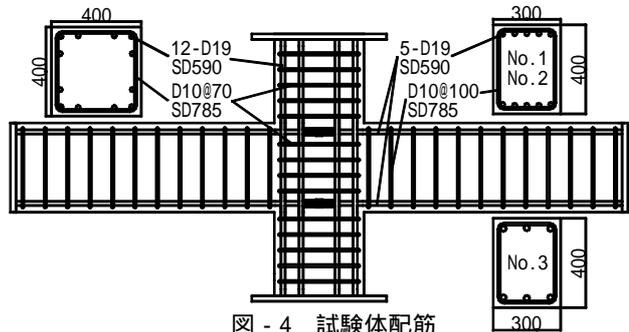
図-4 試験体配筋

試験体は3体とし、梁曲げ降伏先行型となるように設計した主筋5-D19の通し配筋試験体(No.1)、主筋5-D19を接合部内で機械式継手を用いた試験体(No.2)、No.2の梁主筋に太径鉄筋3-D25を使用し付着余裕度を低く設定し、接合部内で機械式継手を用いた試験体(No.3)とした。建築学会の「靱性保証型耐震設計指針」<sup>2)</sup>による計算結果を表-1、試験体概要を表-2、試験体配筋を図-4に示す。計算は設計用で規格強度を用いた。また、機械式継手の付着性状は明らかでないため、梁主筋の付着余裕度は継手を無視して、主筋径より求めることとした。

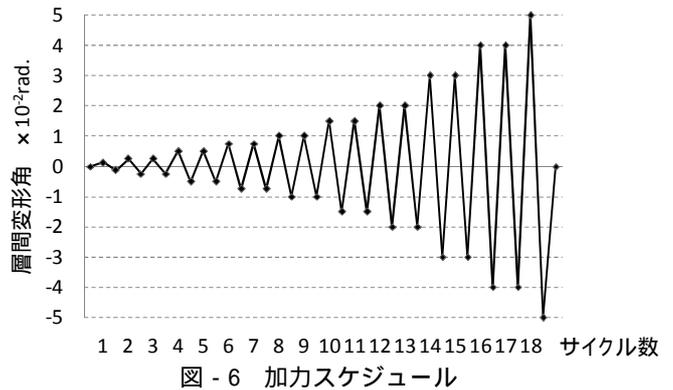
加力は変位制御とし、試験体の左右の梁端の変位を計測しながら、その値を用いた層間変形角により制御した。層間変形角を  $R=1/800 \sim 1/20$ rad. と順次大きくしながら正負繰返し载荷する。図 - 6 に示すように、加力サイクルは  $R=1/800, 1/20$ rad. を 1 サイクルのみ、他の各層間変形角において 2 サイクルの繰り返しとした。

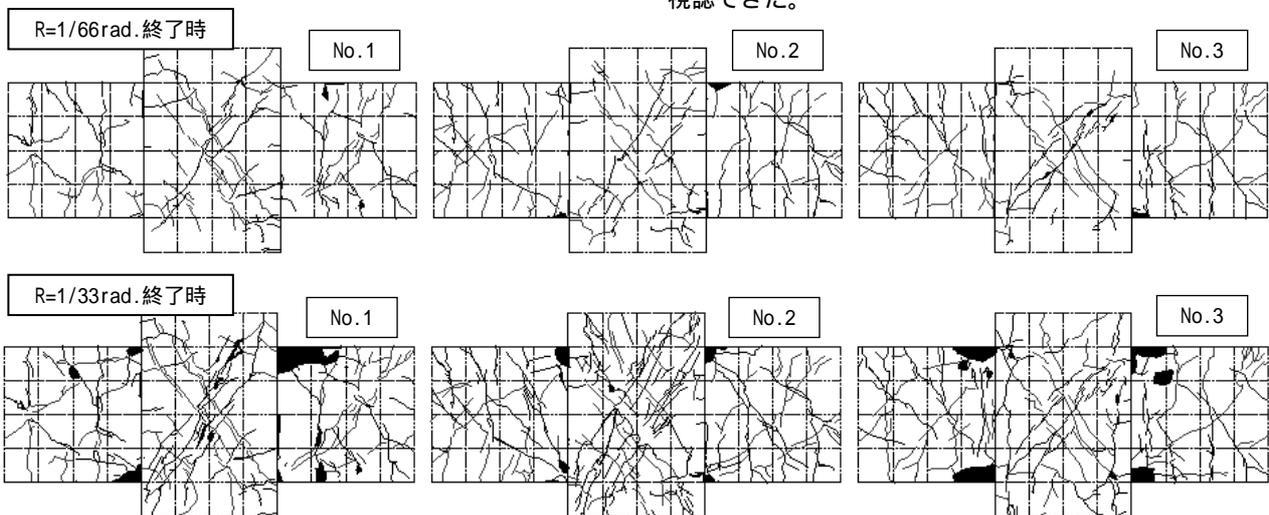
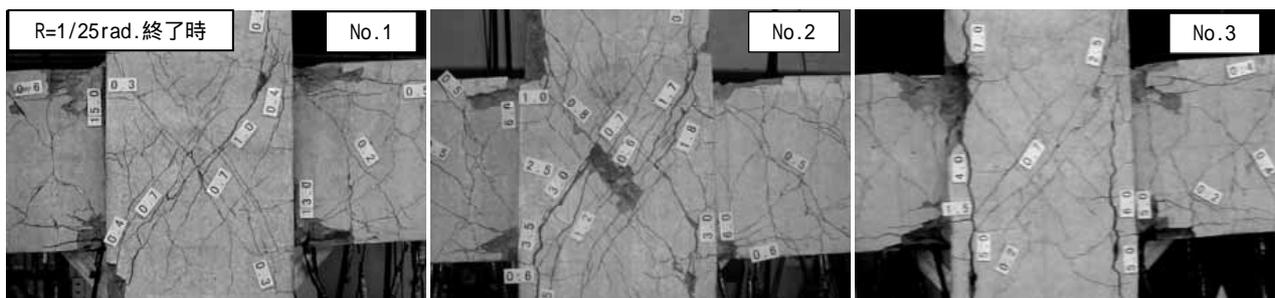
層間変形角  $1/33$ rad. 以降の大変形では徐々に試験体ごとの破壊性状の差が出始めた。 $R=1/33$ rad. では試験体 No.1 は主に梁端でのコンクリートの曲げ圧壊が目立った。試験体 No.2 では No.1 と同様の梁端の曲げ圧壊に加えて、接合部のせん断ひび割れが大きくなった。 $R=1/25$ rad. で、接合部のひび割れ幅も 3.5mm と No.1 より大きかった(写真 - 3)。これは、接合部内に機械式継手を設けていることにより継手端部で大きな支圧応力が発生しているためと考えられる。また、接合部中央でのかぶりコンクリートの剥落も顕著であった。試験体 No.3 では継手端部の支圧により発生したひび割れが徐々に縦方向に拡大していき最終的には柱主筋に沿ってかぶりコンクリートが割り裂かれた。また、継手端の支圧が梁端にも及び、梁端の破壊部分からは接合部内の継手が視認できた。

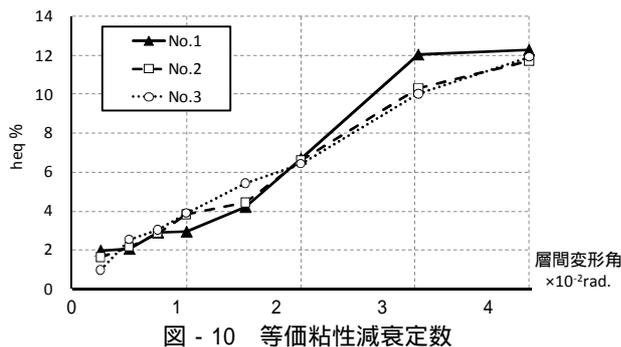
図 - 10 等価粘性減衰定数

試験体 No.1 ~ 3 の層間変形角  $1/25\text{rad}$  までの各2サイクル目の等価粘性減衰定数を図 - 10 に示す。各試験体とも、層せん断力 - 層間変形角関係から分かるようにスリップ型なので、それほどエネルギー吸収性能は高くない。すべての試験体で梁主筋の降伏が始まった  $1/66\text{rad}$  以降に等価粘性減衰定数が大きくなっている。各試験体を比較してみると小変形から大変形を通してエネルギー吸収性能にほぼ違いはない。通し配筋の試験体 No.1 の  $R=1/25\text{rad}$  での等価粘性減衰定数は12%程度になっており、機械式継手有りの試験体 No.2,3 でも同程度の値を示している。このことから、接合部に機械式継手を用いても、通し配筋の場合と同程度のエネルギー吸収性能を持つと考えられる。

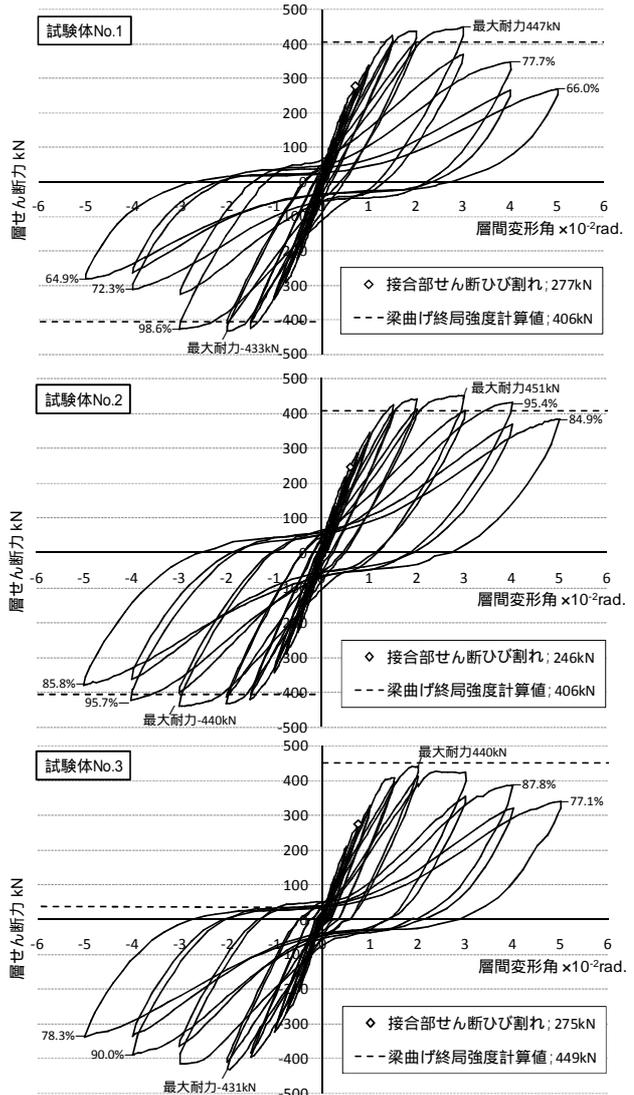
図 - 8 層せん断力-層間変形角関係

試験体 No.1 ~ 3 で  $R=1/66\text{rad}$  から梁主筋が降伏し始め、 $R=\pm 1/50\text{rad}$  で歪ゲージを貼った梁主筋はすべて降伏した。通し配筋試験体 No.1 と機械式継手有りの試験体 No.2 はともに  $R=1/66\text{rad}$  で梁曲げ終局強度計算値に達し、それ以降も耐力が増加し  $R=1/33\text{rad}$  で最大耐力を示した（実験値/計算値：No.1：1.10，No.2：1.11）。No.1,2 は  $R=1/33\text{rad}$  まではほぼ等しい層せん断力 - 層間変形角関係を示した。試験体 No.1 では最大耐力以降、耐力低下がはっきりみられた。一方、No.2 では  $R=1/33\text{rad}$  以降も耐力低下が少なく最終変形角  $R=1/20\text{rad}$  でも最大耐力の85%と高い耐力を維持した。機械式継手有りの梁主筋着不足型の試験体 No.3 は  $R=1/50\text{rad}$  で最大耐力を示し、曲げ終局強度計算値には達しなかった（実験値/計算値：No.3：0.98）。No.3 も目立った耐力低下は起こらなかった。実験値 - 計算値比較を表 - 4 に示す。

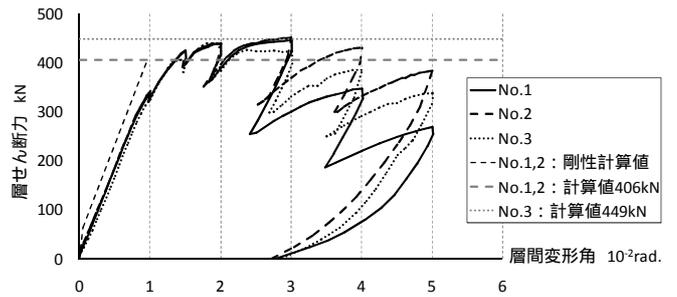
図 - 9 包絡線

図 - 9 の包絡線で試験体 No.1 と No.2 の層せん断力 - 層間変形角関係を比較すると、 $1/50\text{rad}$  までは違いがなく、 $1/33\text{rad}$  以降の大変形では No.2 の方が高い耐力を維持している。No.3 も最大耐力の計算値には届かなかったが、耐力低下は小さかった。実験値は  $R=1/66\text{rad}$  となり、菅野式による降伏変形角の  $1/100\text{rad}$  程度よりも大きい値となった。これは梁主筋に高強度鉄筋を用いたためと考えられる。

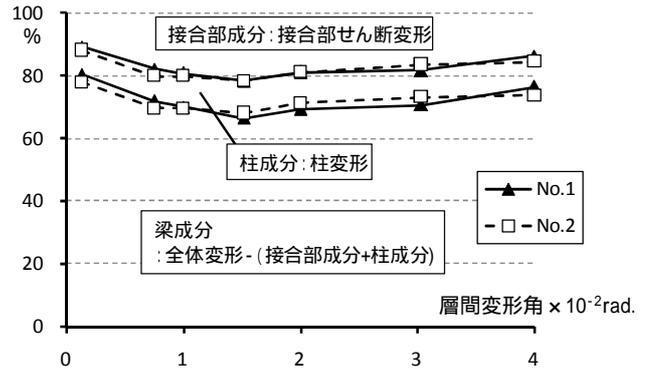
図-11 各部位の変形成分割合

試験体No.1とNo.2の各変形角の部位変形割合を図-11に示す。両試験体ともに梁曲げ降伏先行型であり、梁主筋降伏が始まった $R=1/66$ rad.以降、ともに梁の変形割合が緩やかに上昇しており、試験体No.1,2では梁曲げ破壊が進行していると考えられる。変形割合をみると、両試験体はほぼ同じ割合を保っている。このことから、接合部内に機械式継手を設けた場合でも通し配筋と同様の変形割合を示し、同じ梁曲げ降伏型の破壊形式となっていたことが分かる。

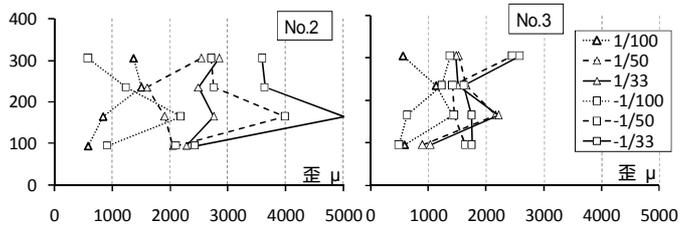
図-13 接合部内横補強筋歪分布

試験体接合部内横補強筋の各層間変形角の歪分布を図-13に示す。各試験体とも変形が大きくなるにつれて概ね横補強筋の歪も大きくなっていった。試験体No.1は変形が進むにつれ、横補強筋の歪が徐々に増えている。試験体No.2では、より歪の増大が顕著に表れており $R=1/33$ rad.時に降伏歪を超えていた。No.2では $R=1/100 \sim 1/33$ rad.にかけても層せん断力が増加し、同様に横補強筋の応力も増加していった。つまり $R=1/50$ rad.を超える大変形でも接合部内梁主筋の付着力が確保され、横補強筋も有効に働いていたと考えられる(図-14)。逆に試験体No.3では $R=1/50$ rad.時から歪の値は増えていなかった。No.3は $R=1/50$ rad.で最大耐力に達して以降、継手端付近の破壊が進んでいった。試験体No.2に対して、No.3は機械式継手寸法が接合部寸法に対して大きいこともあり、横補強筋の効果があまり得られず、継手端の損傷が進行していったと考えられる。

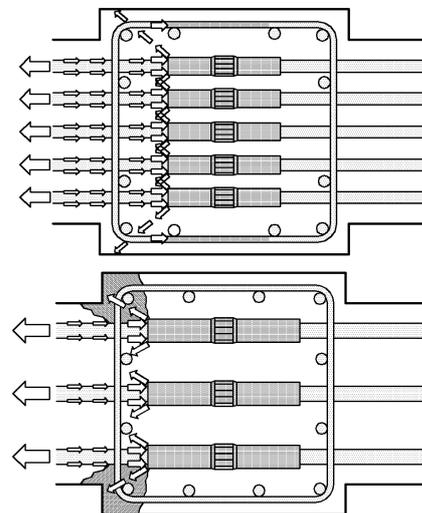
図-14 機械式継手を介した力の伝達イメージ

よって、試験体No.3は接合部横補強筋位置に対し継手端が外寄りであったことが、No.2の継手試験体とは異なる破壊性状を引き起こしたと考えられる(図-14)。

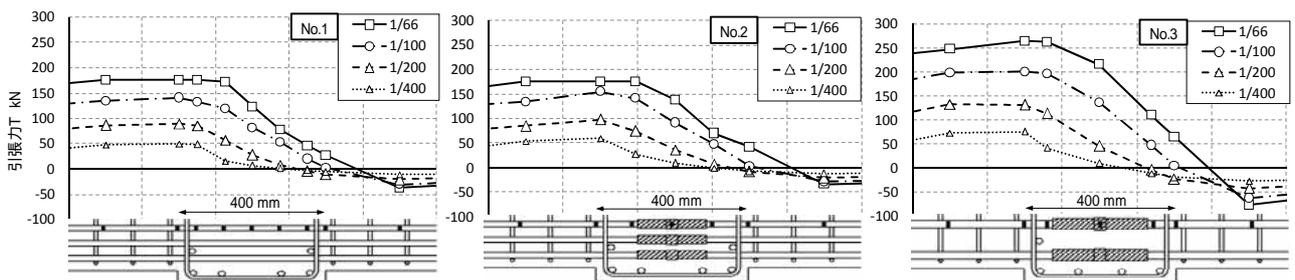
図-15 梁主筋の引張力分布

図-15に各試験体の正加力 $R=1/400 \sim 1/66$ rad.時の梁上端筋中央の接合部付近の引張力分布を示す。材料試験で得た継手引張試験の結果を用いて、継手中央の歪から継手応力を算出した。各試験体ともに梁端での値が大きく、各変形角で梁端付近の引張力が最も大きい値を示している。試験体No.1,2はともに $R=1/66$ rad.時にD19梁主筋の降伏強度となった。試験体No.3ではD25梁主筋の降伏強度は310kNほどだが、 $R=1/66$ rad.時でも260kNだった。

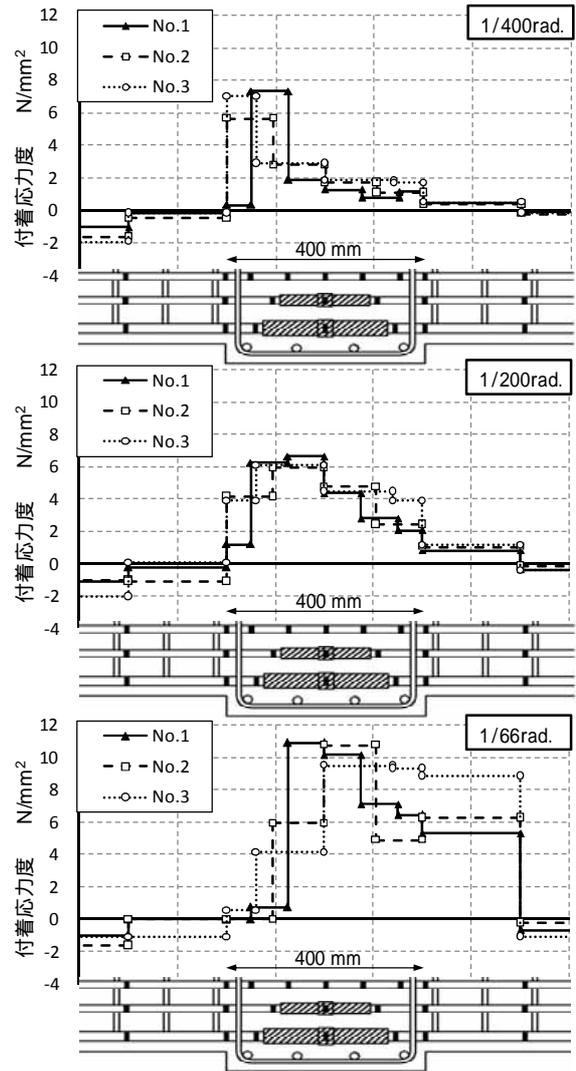
図 - 16 付着応力度分布

図 - 16 に各試験体の接合部付近の梁上端筋の各平均付着応力度を示す。付着応力度は式 - 1 の通り、各歪ゲージ区間の応力の差と梁主筋表面積から算出した。ただし、継手部表面積についても梁主筋表面積と同様と仮定した。各試験体ともに層間変形が進むにつれて接合部内梁主筋の付着劣化が徐々に進行し、付着応力度の最大点が梁端の危険断面から接合部内へ移動していった。

$$\tau = \frac{(T_1 - T_2)}{\psi \cdot l} \quad (N/mm^2) \quad \text{式 - 1}$$

R=1/400rad.時では、試験体No.1～3で梁端もしくは少し接合部内に入った位置で付着応力度が最大となっていた。この時は各試験体とも大きな差は見られなかった。R=1/200rad.時になると、付着応力度の最大位置がより接合部内に入り込んで接合部中心のわずかに左の位置当たりになっていた。この時点から試験体ごとの差が出始めており、試験体No.3の右梁の梁端での付着応力度が他の2体の試験体に比べ大きい値となった。これは試験体No.3の接合部内の付着劣化がより早く進行しているためと考えられる。試験体No.1と同じ梁主筋径に機械式継手を用いているNo.2では、ほぼ同じ付着応力度を示しているため同程度の早さで付着劣化が進行していたことが分かる。梁上端筋が降伏し始めた1/66rad.時にはその傾向がより顕著に表れている。試験体No.1とNo.2では接合部内の中心よりわずかに右付近の付着応力度の値が大きく、梁主筋の右側へいくにつれて値は小さくなっていった。No.2では継手左の支圧が劣化した後も継手右の値が大きく、付着力が保持できていた。しかし、試験体No.3では接合部内中央から右梁へかけての範囲で付着応力度が大きくなっていった。これから接合部内の付着劣化が進行し、接合部内の付着力だけでは足りず、右梁部の梁主筋でも大きな付着力を負担していたと考えられる。
